# 宿州市桥梁维修加固工程

工程编号：2026RQ05-S015

## 施 工 图 设 计

上海瑞桥土木工程咨询有限公司

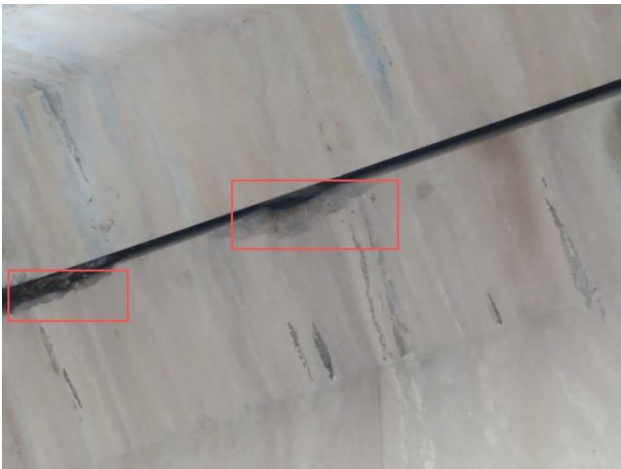
a) 主梁存在混凝土剥离病害

（1）针对水泥混凝土路面坑槽、网裂、龟裂、碎裂、破碎及刮痕病害，主梁和横隔板存在混凝土剥离、露筋锈蚀病害，台帽、盖梁及墩身存在混凝土剥离、露筋锈蚀病害，混凝土护栏破损、露筋锈蚀病害，耳背翼墙开裂、破损病害。对铺装混凝土网裂、龟裂、坑槽、破损局部切割开槽，清除铺装表面灰尘、油污、松散混凝土，保持破损混凝土表面清洁干净，然后对铺装钢筋除锈，涂刷阻锈剂，再用环氧树脂砂浆对开槽区域混凝土修补找平。对其它混凝土构件破损剥落及露筋锈蚀病害，清除破损混凝土表面灰尘、油污、松散混凝土，保持破损混凝土表面清洁干净，然后对钢筋除锈，涂刷阻锈剂，再用环氧树脂砂浆对破损区域混凝土补强。阻锈剂技术性能应满足《钢筋混凝土阻锈剂》（JT/ 537-2018）相关要求。

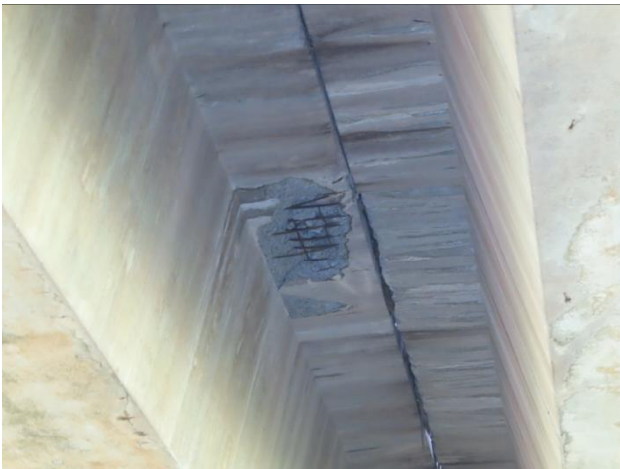
b) 主梁存在混凝土剥离、露筋锈蚀病害

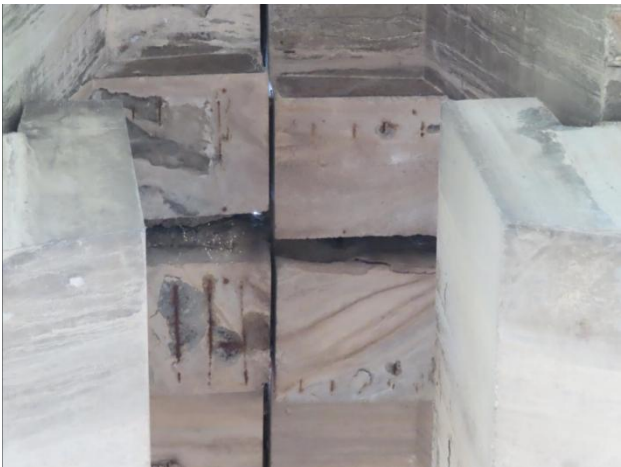
c) 端横梁底部存在露筋锈蚀病害

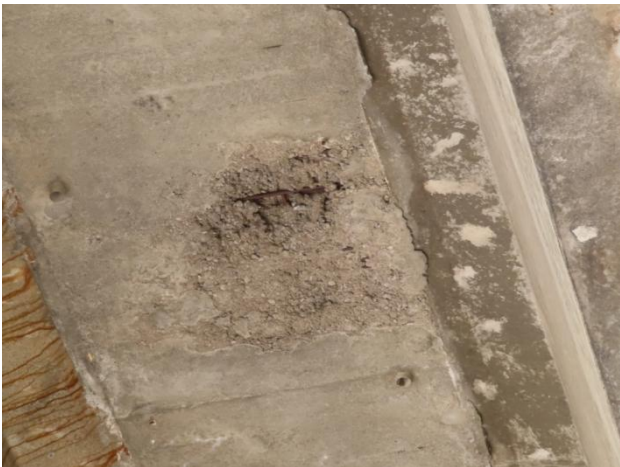
d) 湿接缝存在露筋锈蚀病害

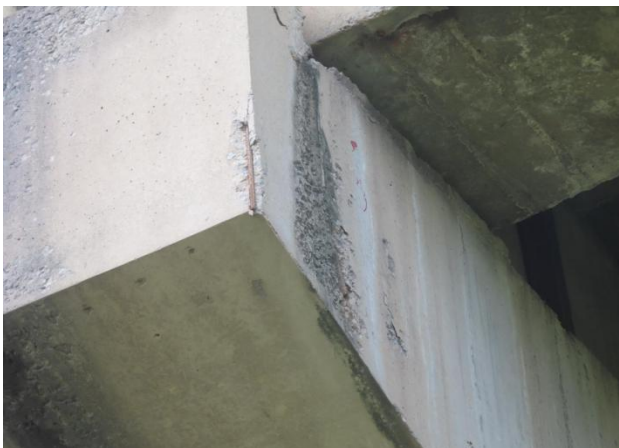
a) 桥墩盖梁存在水蚀、剥落病害

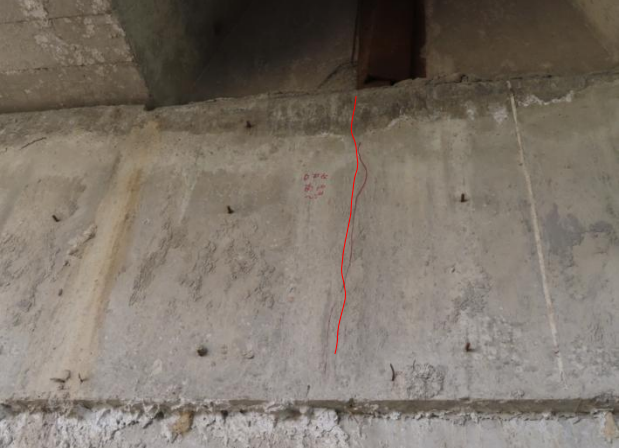
b) 台帽存在表面裂缝病害

（2）针对桥面铺装存在横、纵向裂缝病害，台帽表面裂缝病害。裂缝宽度<2mm 的采用环氧基灌浆料灌缝处理，裂缝宽度≥2mm 和坑槽破损的位置开设矩形槽采用环氧砂浆修补。灌缝或开槽修补前应对松散灰浆、砂粒、粉尘、油污，保证混凝土表面清洁，清除钢筋锈迹，涂钢筋阻锈剂，除锈剂技术性能应满足《钢筋混凝土阻锈剂》（JT/ 537-2018）。

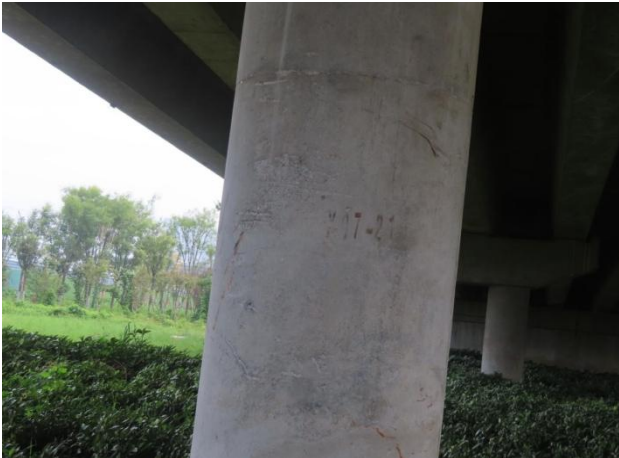
c) 桥墩立柱存在刮痕病害

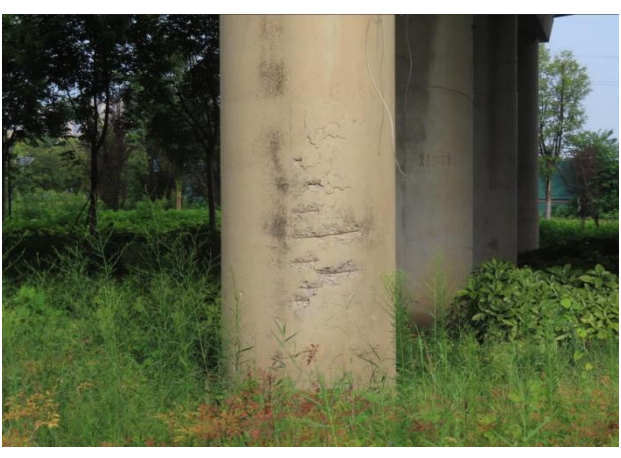
d) 桥墩立柱存在露筋锈蚀病害

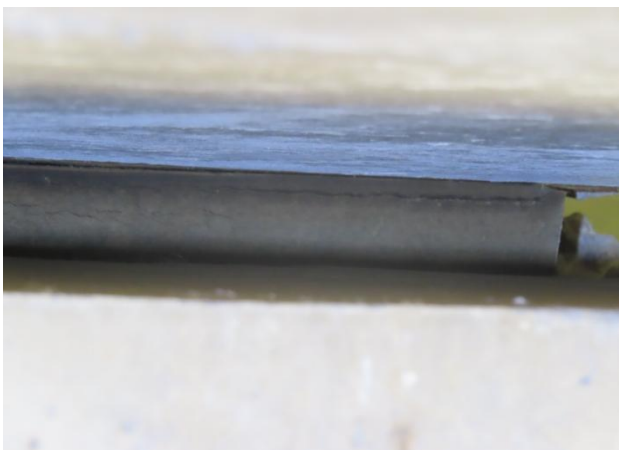
e) 橡胶支座存在开裂病害

针对普遍存在的支座剪切变形、老化开裂、稳定性异常、安装偏位病害。维修时对全桥支座进行顶升更换。

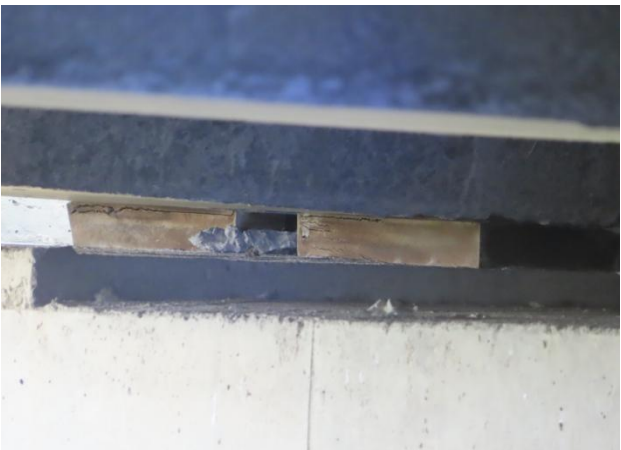
f) 橡胶支座存在开裂病害

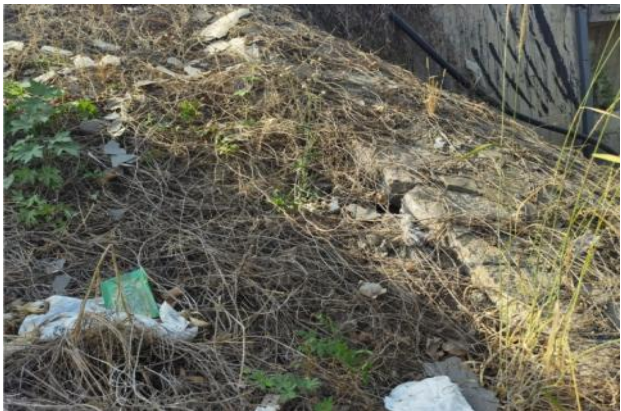
g) 桥台锥坡存在破损病害

(7) 针对锥坡及护坡残缺病害。首先排查桥梁两侧锥坡及护坡的破损情况，并对破损位置统一进行清理，再用浆砌片石修补还原，表面重新勾缝处理。

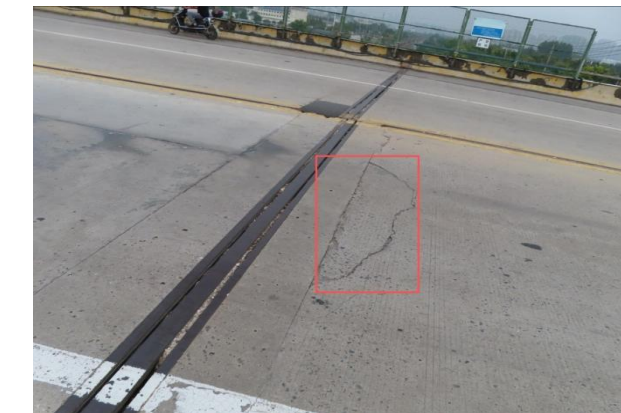
a) 桥面铺装存在碎裂病害

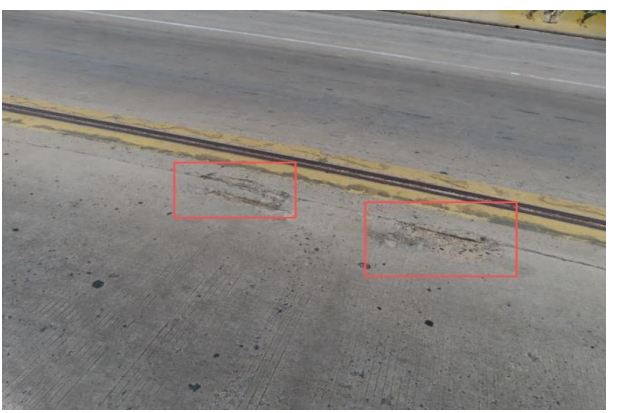
b) 桥面铺装存在碎裂病害

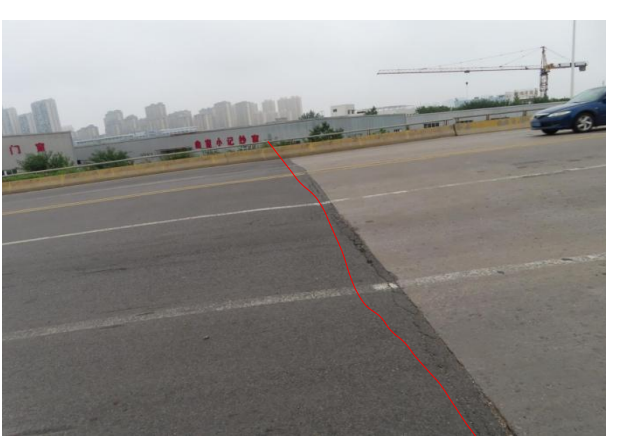
d) 桥头搭板与道路铺装连接处存在横缝病害

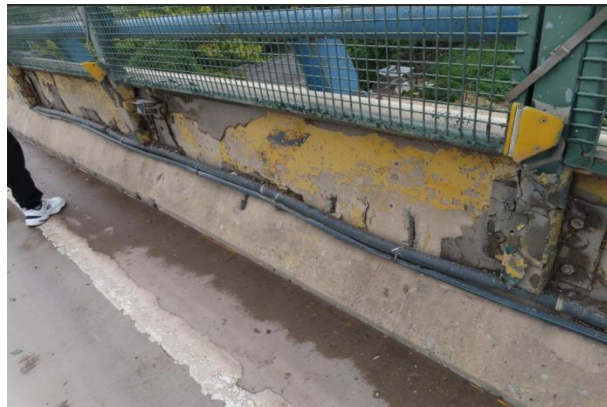
m) 两侧护栏存在露筋锈蚀病害

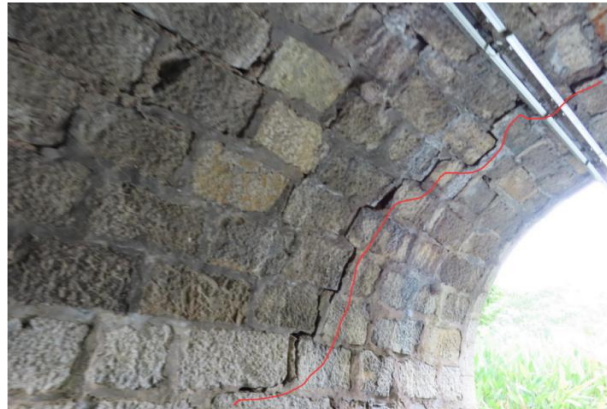
a) 主拱圈纵向开裂

(1) 针对主拱圈纵向贯通裂缝，采用套拱方案。通过在主拱圈底面增设钢筋混凝土套拱，有效增大主拱圈截面高度和刚度，改善结构整体性，限制裂缝进一步开展，并提高结构表面耐久性。套拱采用自密实混凝土浇筑，施工时需进行水下清淤、植筋、立模及导管浇筑等工艺，确保新旧结构结合紧密、整体受力可靠。

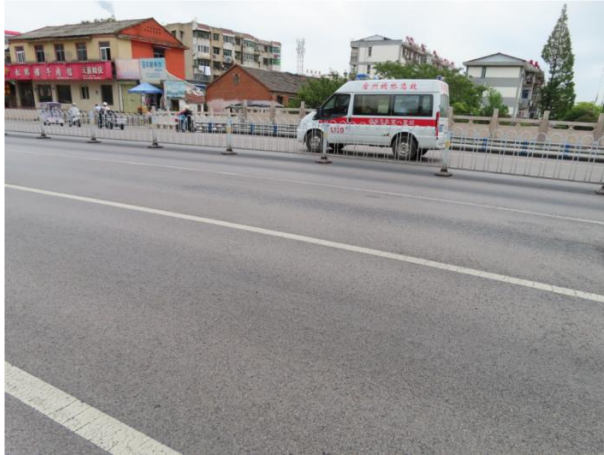
a) 车辙病害

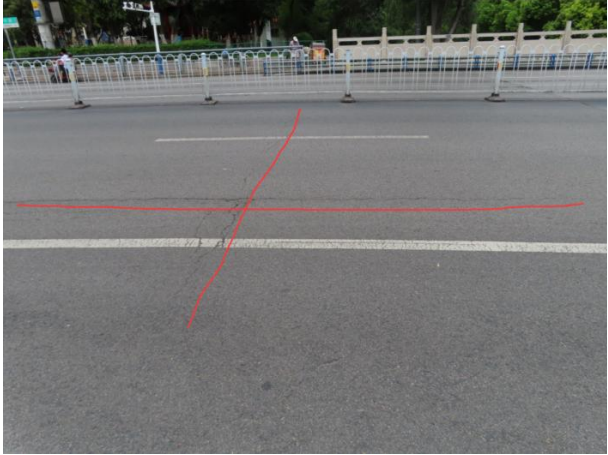
b) 半贯通横缝、纵缝

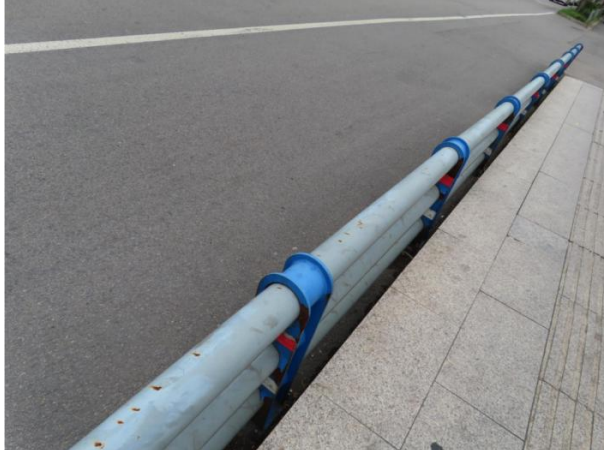
c) 钢护栏局部锈蚀

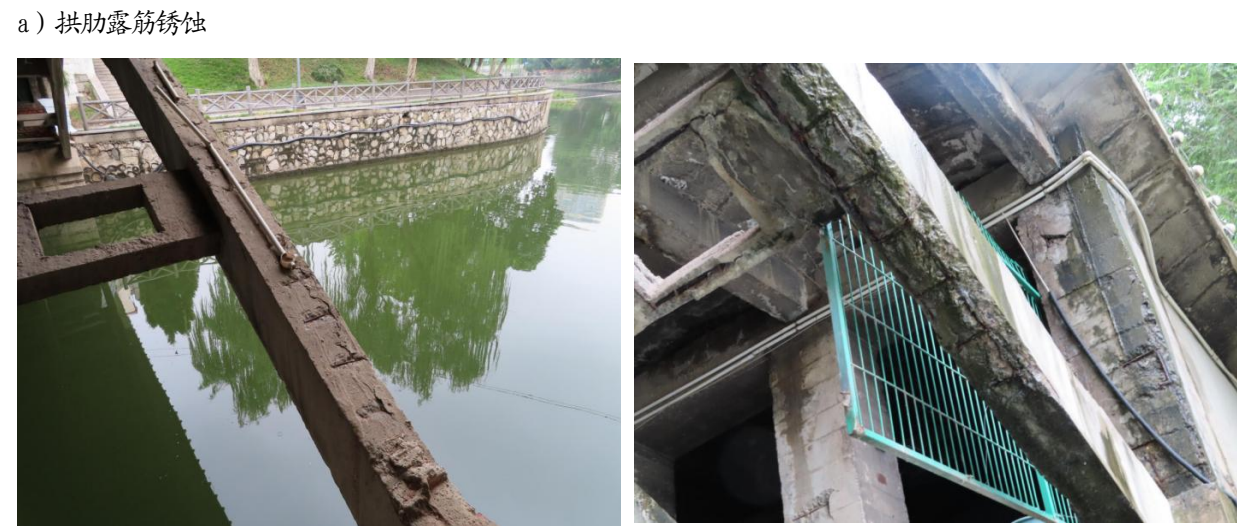
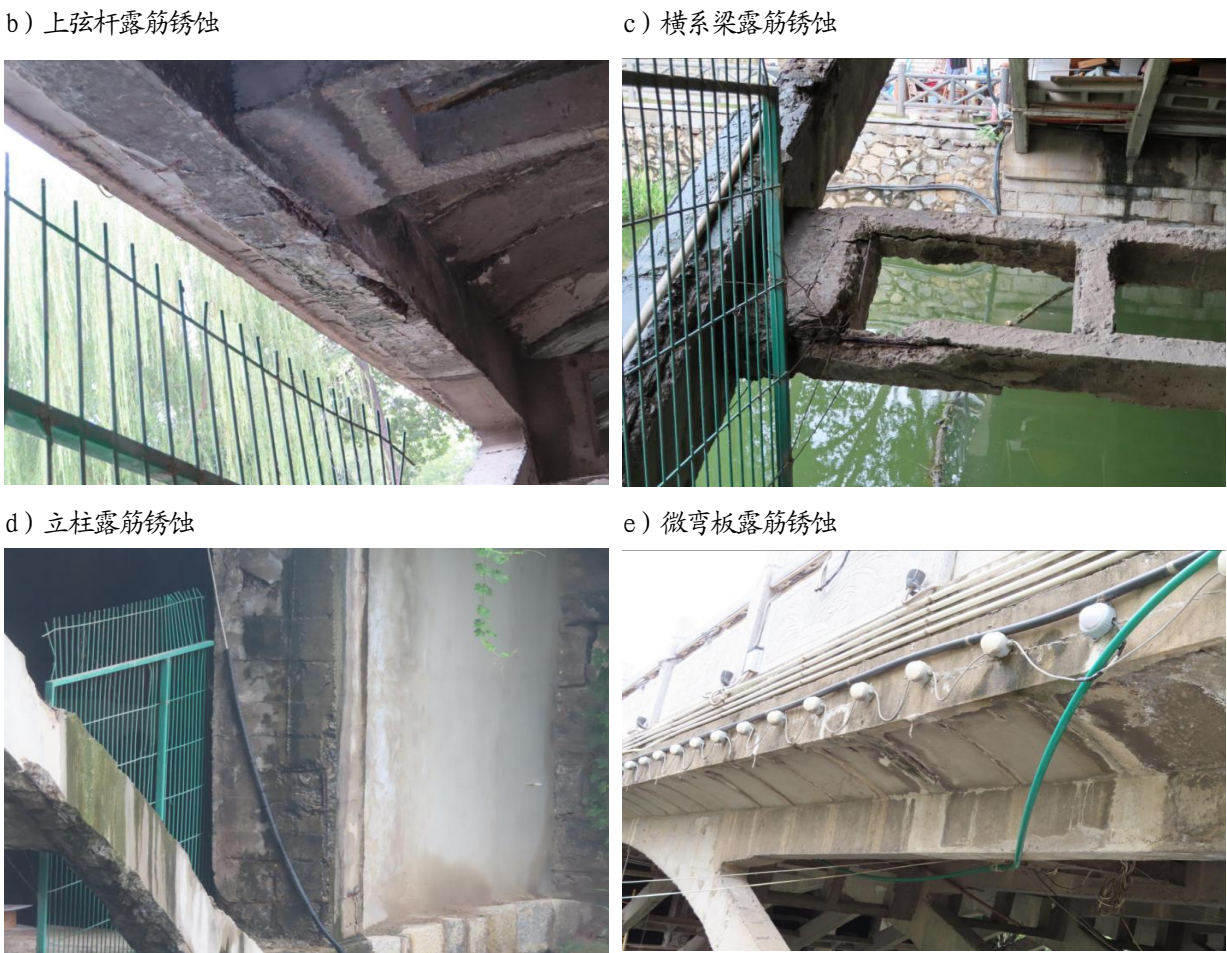
图 4-7 望淮桥上部结构典型病害照片

主拱圈：拱肋多处严重露筋锈蚀， $S=7.07m^2$ ；上弦杆露筋锈蚀多处， $S=0.42m^2$ 。

拱上立柱：多处露筋锈蚀， $S=7.05m^2$ 。

横向联系：微弯板多处露筋锈蚀， $S=2m^2$ ；上横系梁露筋锈蚀 1 处， $S=0.1m^2$ ，开裂 2 处；下横系梁露筋锈蚀多处， $S=0.2m^2$ 。

对拱肋侧面及底面粘贴钢板（厚度 5mm）防护，顶面用 M10 对拉螺杆连接侧面钢板，间隔设置对拉螺杆，拱顶位置实心段对拉螺杆应打穿上弦杆，内部填充植筋胶。底面钢板与两侧钢板焊接，然后压力灌注粘钢胶，最后在顶面裸露位置浇筑灌浆料（厚度 5cm）。加固前先对混凝土表面缺陷修补处理。加固完成后，裸露钢板表面进行防护涂装。

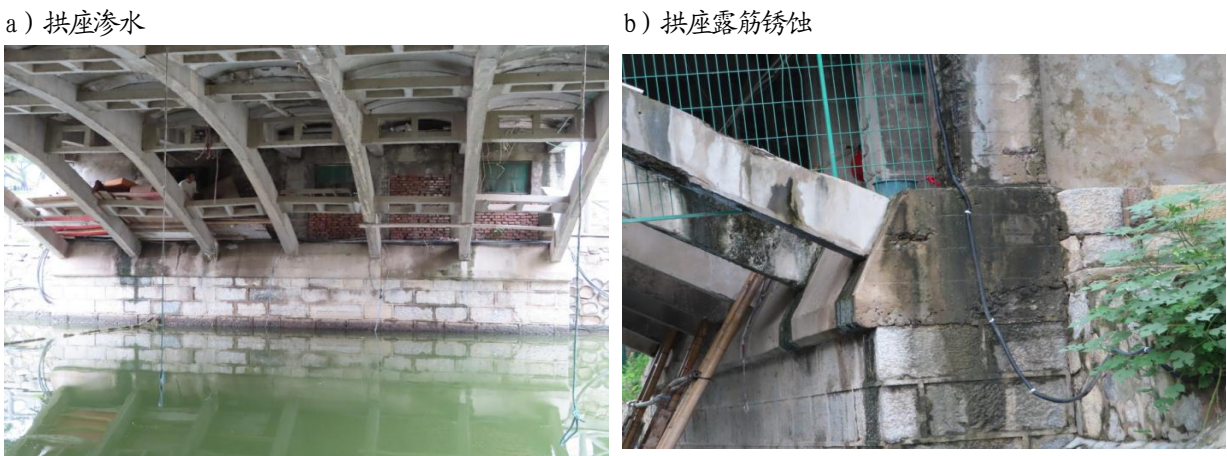
图 4-8 望淮桥下部结构典型病害照片

台帽：0#台、1#台拱座桥宽范围内渗水，露筋锈蚀 7 处， $S=0.19m^2$ 。

耳背翼墙：少量竖向裂缝。

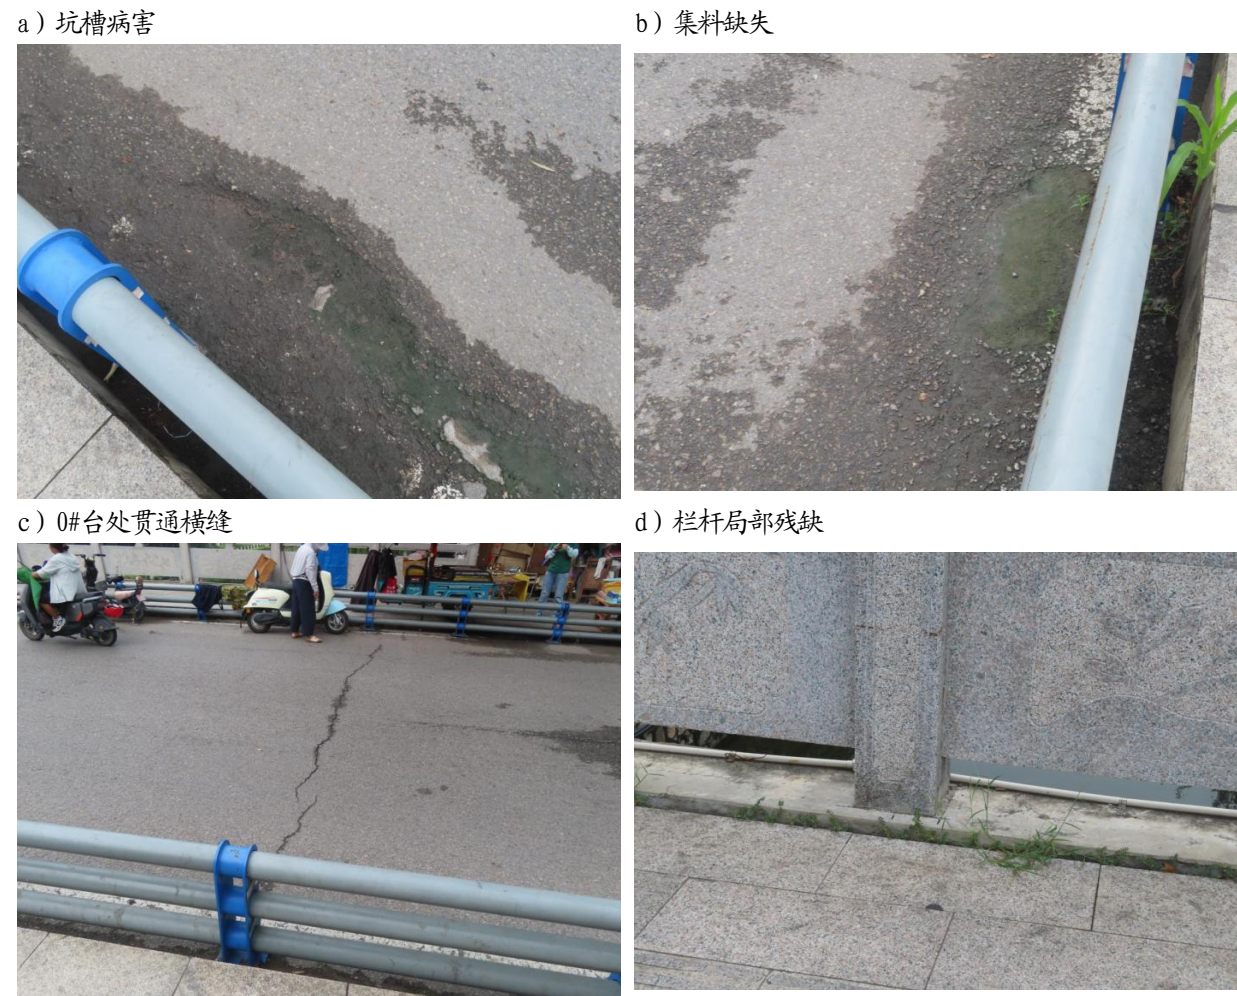
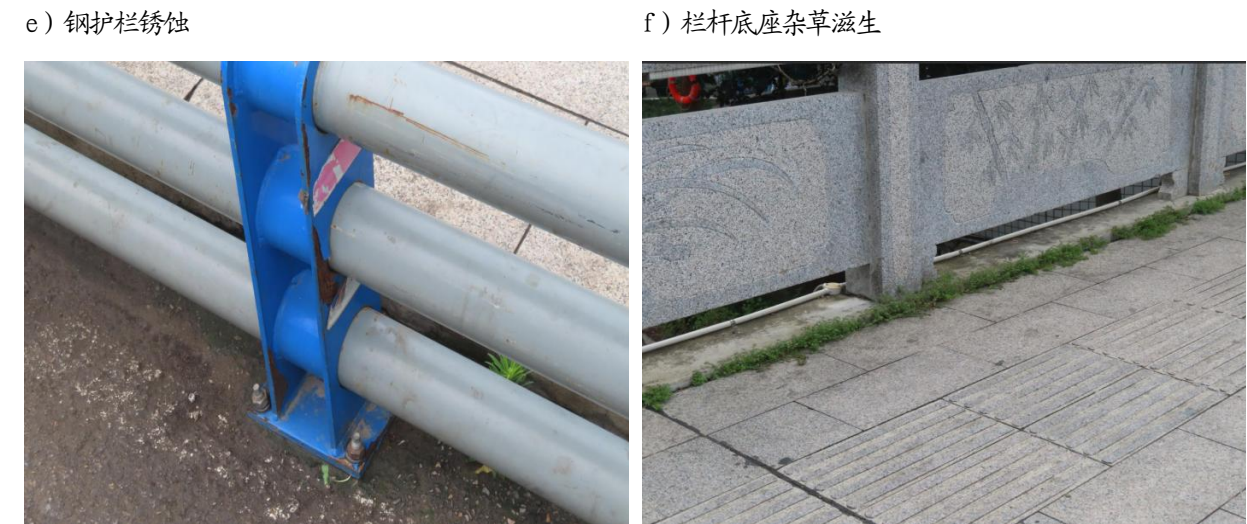
图 4-9 望淮桥桥面系及附属典型病害照片

桥面铺装：坑槽 1 处 S=3m2，集料散失 S=5m2，0#台处 2 条贯通横缝。

钢护栏：桥长范围内锈蚀。人行栏杆：构件残缺 10 处，底座多处杂草滋生。

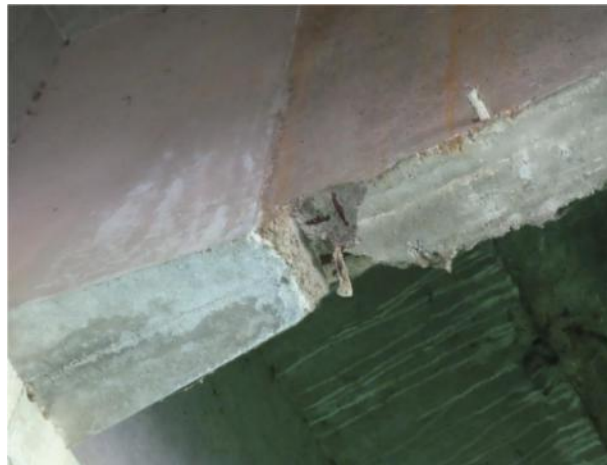
c) 横隔板存在剥落露筋病害

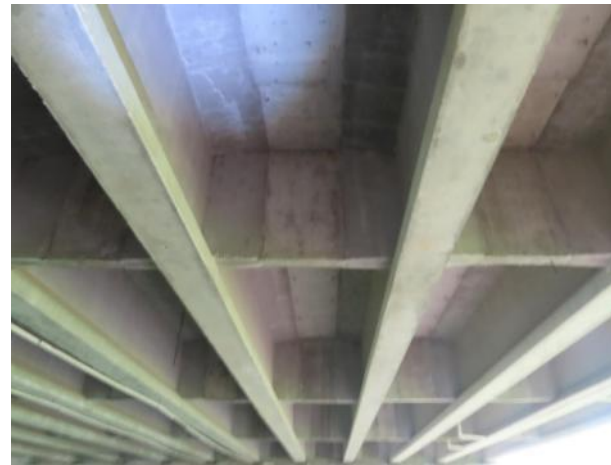
d) 横隔板存在剥落露筋病害

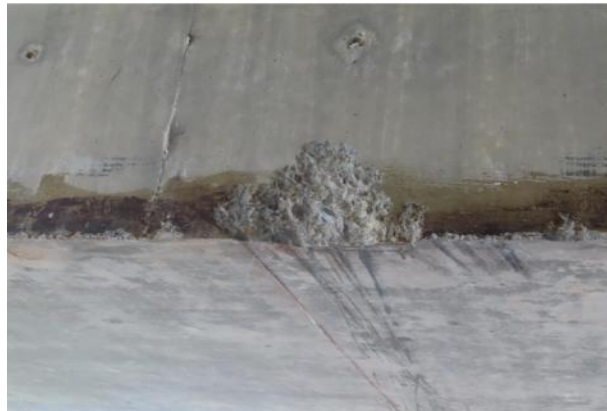
a) 桥墩盖梁存在混凝土剥离病害

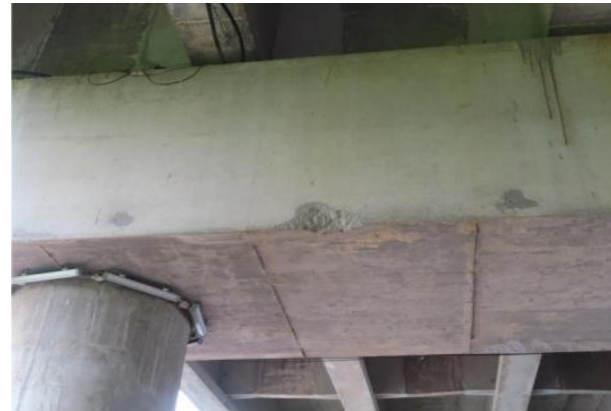
b) 桥墩盖梁存在混凝土剥离病害

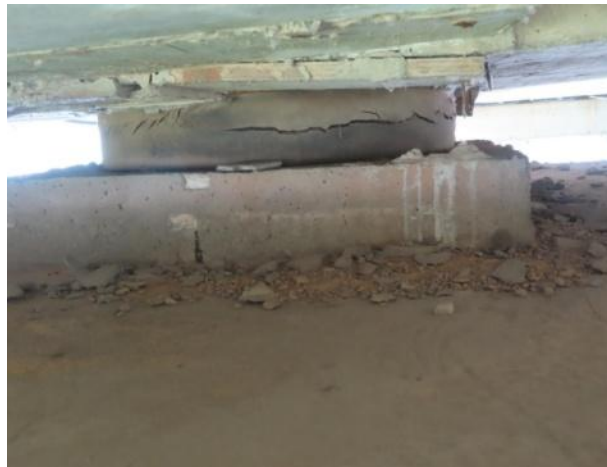
c) 橡胶支座存在开裂病害

针对 30mT 梁普遍存在的支座剪切变形、老化开裂、支座脱空、安装偏位病害。维修时对第一、三联支座进行顶升更换。

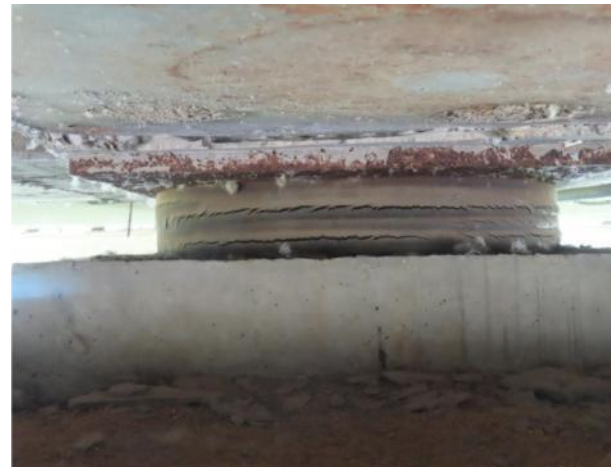
d) 橡胶支座存在开裂病害

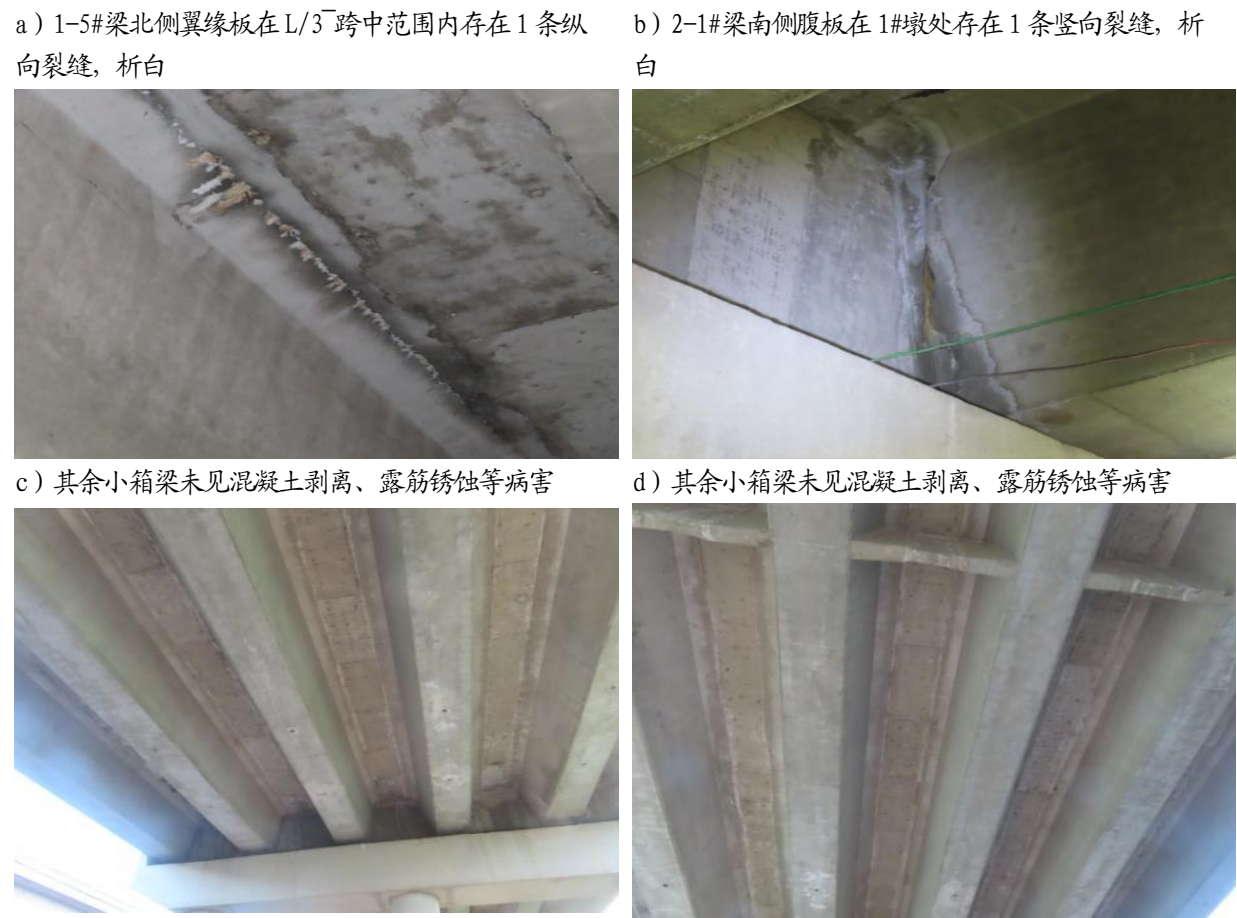
图 4-13 东三环上跨立交桥上部结构病害现场照片

小箱梁：小箱梁存在表面裂缝；

（6）针对主梁表面裂缝病害，应首先清除裂缝表面松散灰浆、砂粒、粉尘、油污，保证混凝土表面清洁，清除钢筋锈迹，涂钢筋阻锈剂，除锈剂技术性能应满足《钢筋混凝土阻锈剂》（JT/ 537-2018）；再对裂缝宽度小于 0.15mm 的裂缝采用环氧树脂胶进行修补，对于宽度大于或等于 0.15mm 的裂缝采用环氧基灌浆料进行修补。

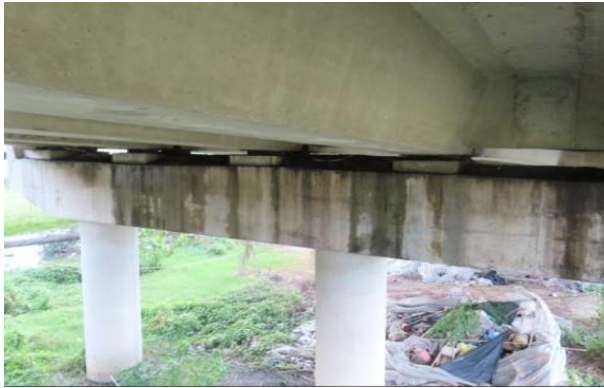
a) 伸缩装置处墩台盖梁在桥宽范围内存在渗水痕迹

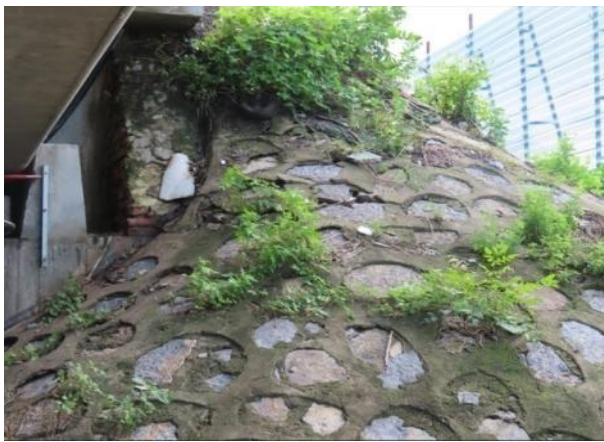
c) 0#台北侧锥坡轻微破损

（8）针对锥坡及护坡残缺病害。首先排查桥梁两侧锥坡及护坡的破损情况，并对破损位置统一进行清理，再用浆砌片石修补还原，表面重新勾缝处理。

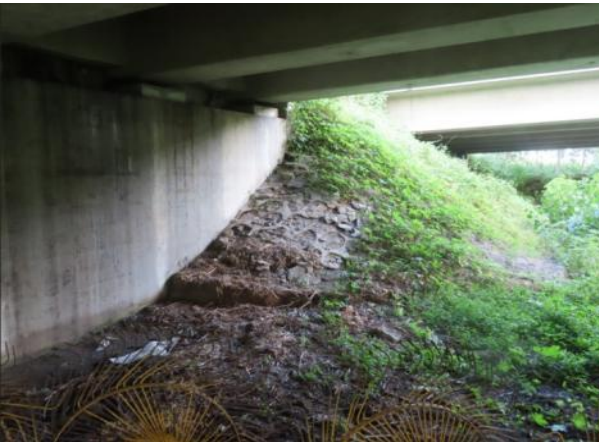
d) 18#台两侧锥坡轻微破损

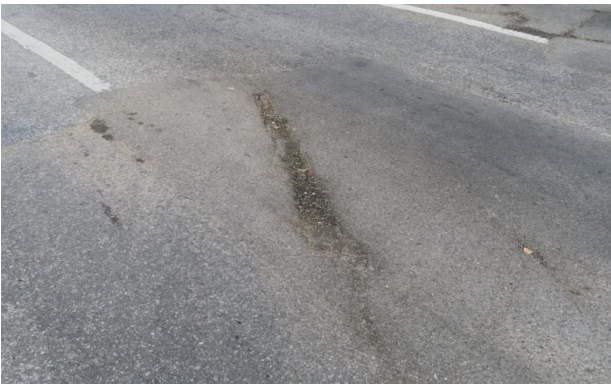
a) 桥面铺装存在多处浅坑槽病害

（1）针对沥青混凝土路面坑槽、网裂及龟裂病害，台背路面铺装层离析松散、蜂窝麻面、面层厚度减小、路桥连接处有高差等病害。对网裂、龟裂及坑槽铺装上面层局部切割铣刨，对伸缩装置保护带与路面连接处沥青混凝土铺装铣刨长度为 5 米，铣刨宽度为全车行道净宽。铣刨深度 4cm，然后清除松散部分及粉层沥青，喷洒沥青粘层油，重新摊铺 4cm 厚细粒式改性沥青混凝土并压实。

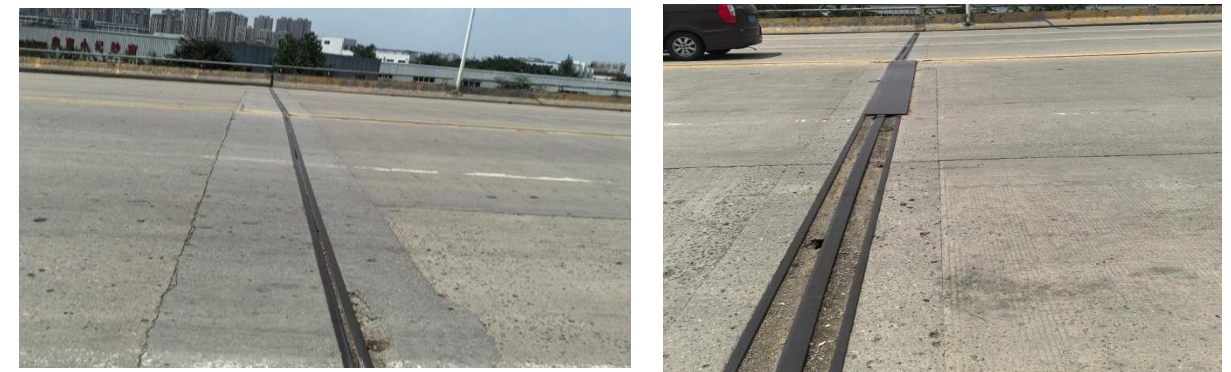
图 4-18 伸缩装置病害现场照片

1) 上部主梁偏位、伸缩装置损坏病害

由于本桥主梁发生偏位，伸缩装置或被挤压或被拉伸，导致横向伸缩装置病害严重，梁体顶升前清理伸缩装置中泥沙杂质，拆除现状伸缩装置中的止水带，待全桥梁体顶推复原后，破除混凝土现浇带，拆除既有伸缩装置装置，更换伸缩装置装置，再重新浇筑伸缩装置现浇带。

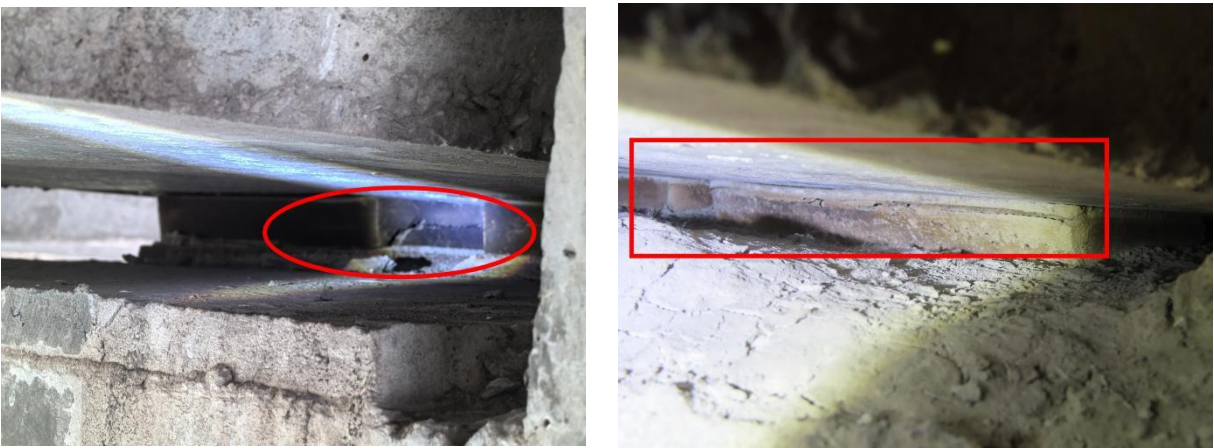
图 4-19 支座病害现场照片

2) 支座变形损坏病害

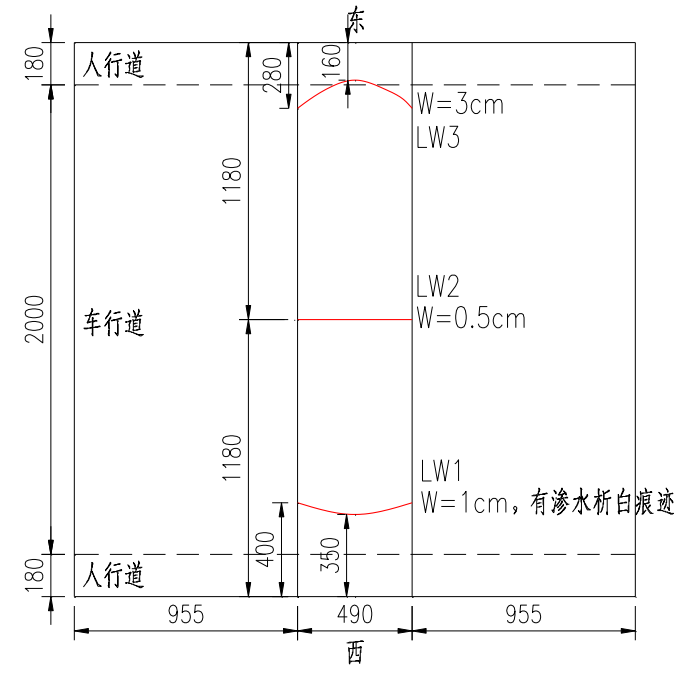
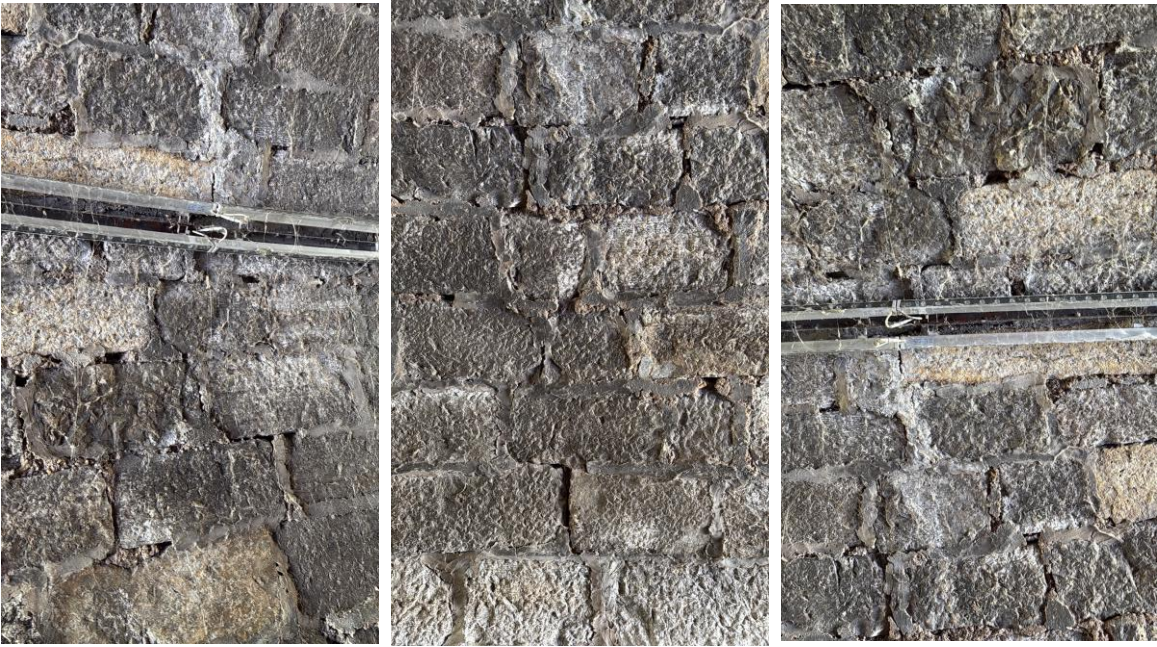
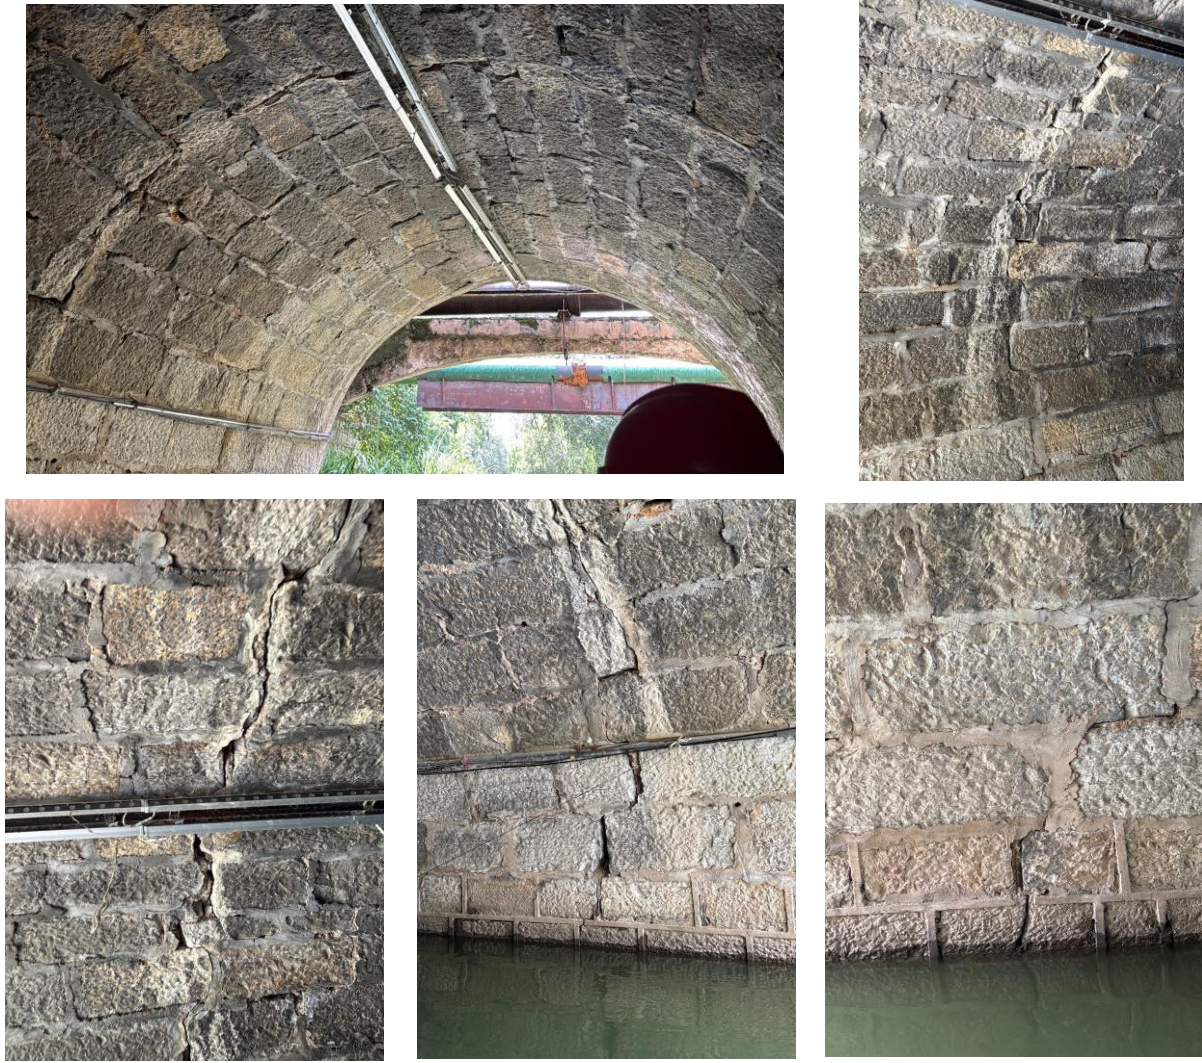
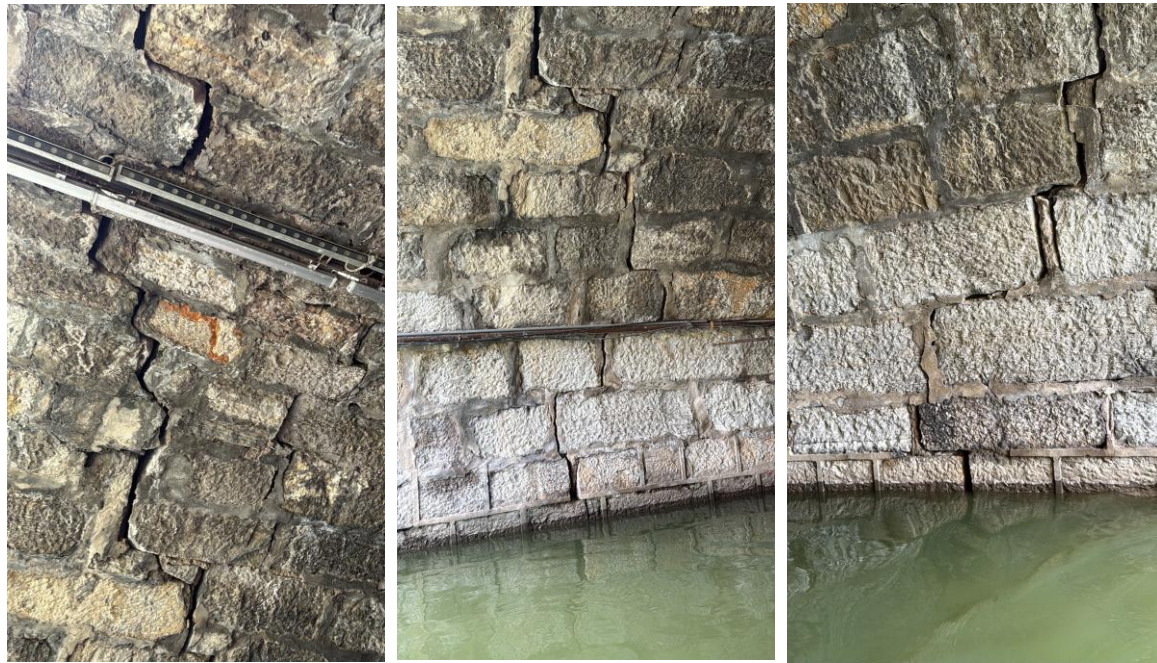
拱辰桥主拱圈共三条明显纵向贯通裂缝：

第一条裂缝（LW1）：距离拱圈西侧边缘 350cm～400cm，宽度约 1cm，伴随渗水析白痕迹，总体沿砌缝开裂，拱脚位置存在块石开裂现象；

第二条裂缝（LW2）：位于横向中部位置，宽度约 5mm；

第三条裂缝（LW3）：距离拱圈东侧边缘 160cm～280cm，宽度约 3cm，总体沿砌缝开裂，拱脚位置存在块石开裂现象。

三条裂缝分布平面图见图 4-21。

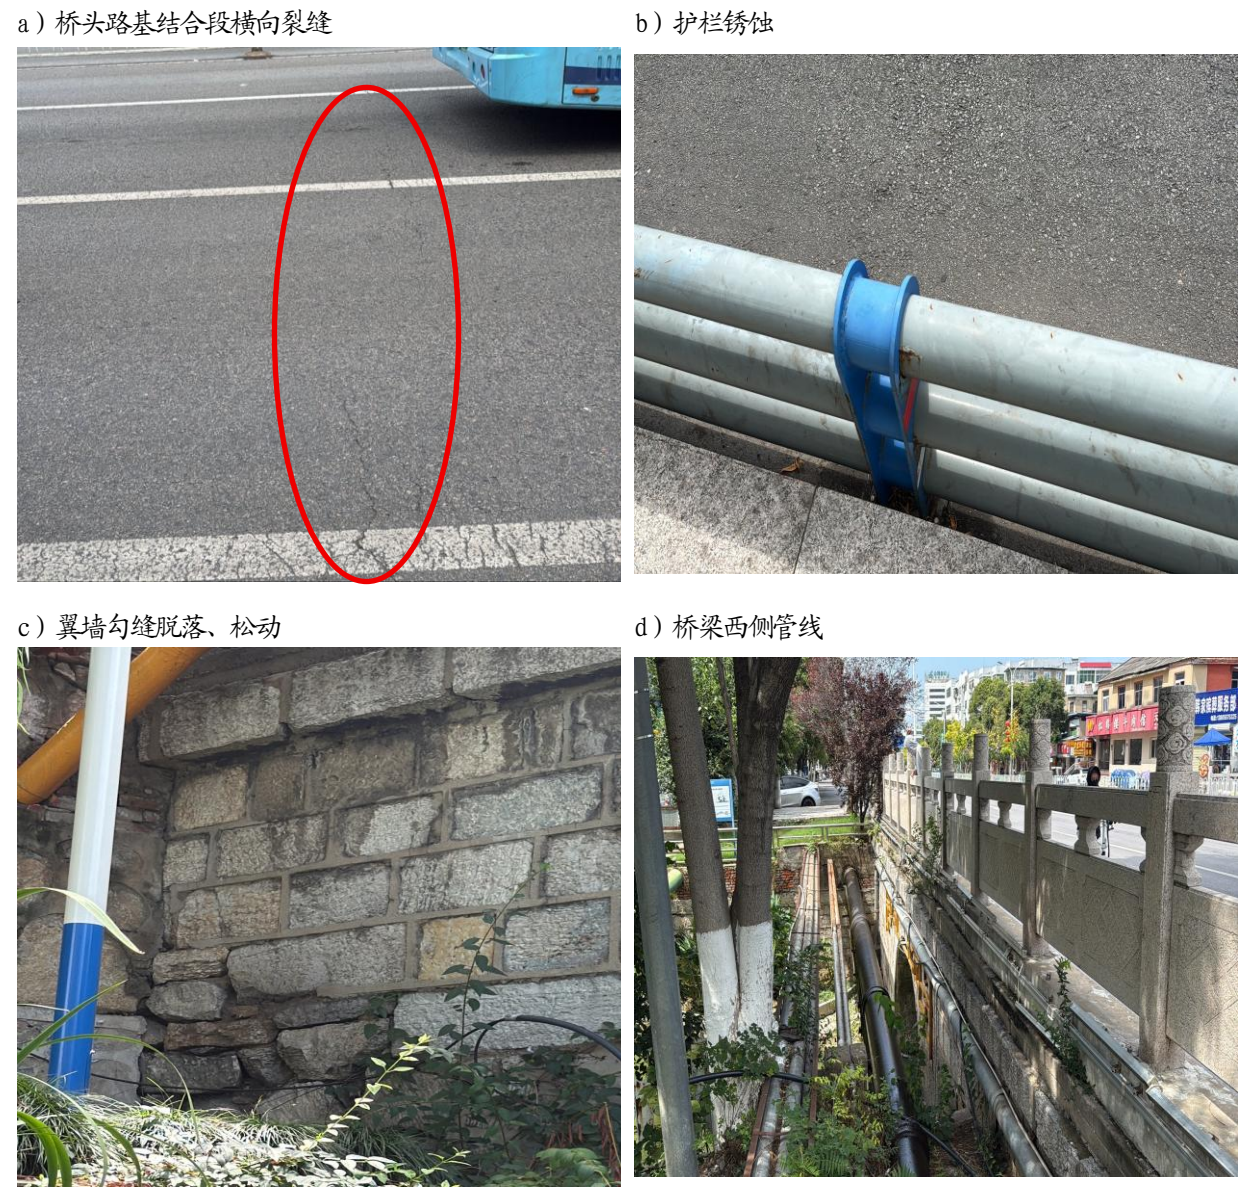
图 4-25 其他病害现场照片

- (1) 未发现桥面反射纵向裂缝；桥头路基结合段存在横向裂缝；
- (2) 车行道护栏存在刮擦、普遍生锈的病害；
- (3) 桥台翼墙局部存在勾缝脱落、开裂的病害；
- (4) 拱圈底部存在附着管线，拱桥西侧存在多条过桥管道。

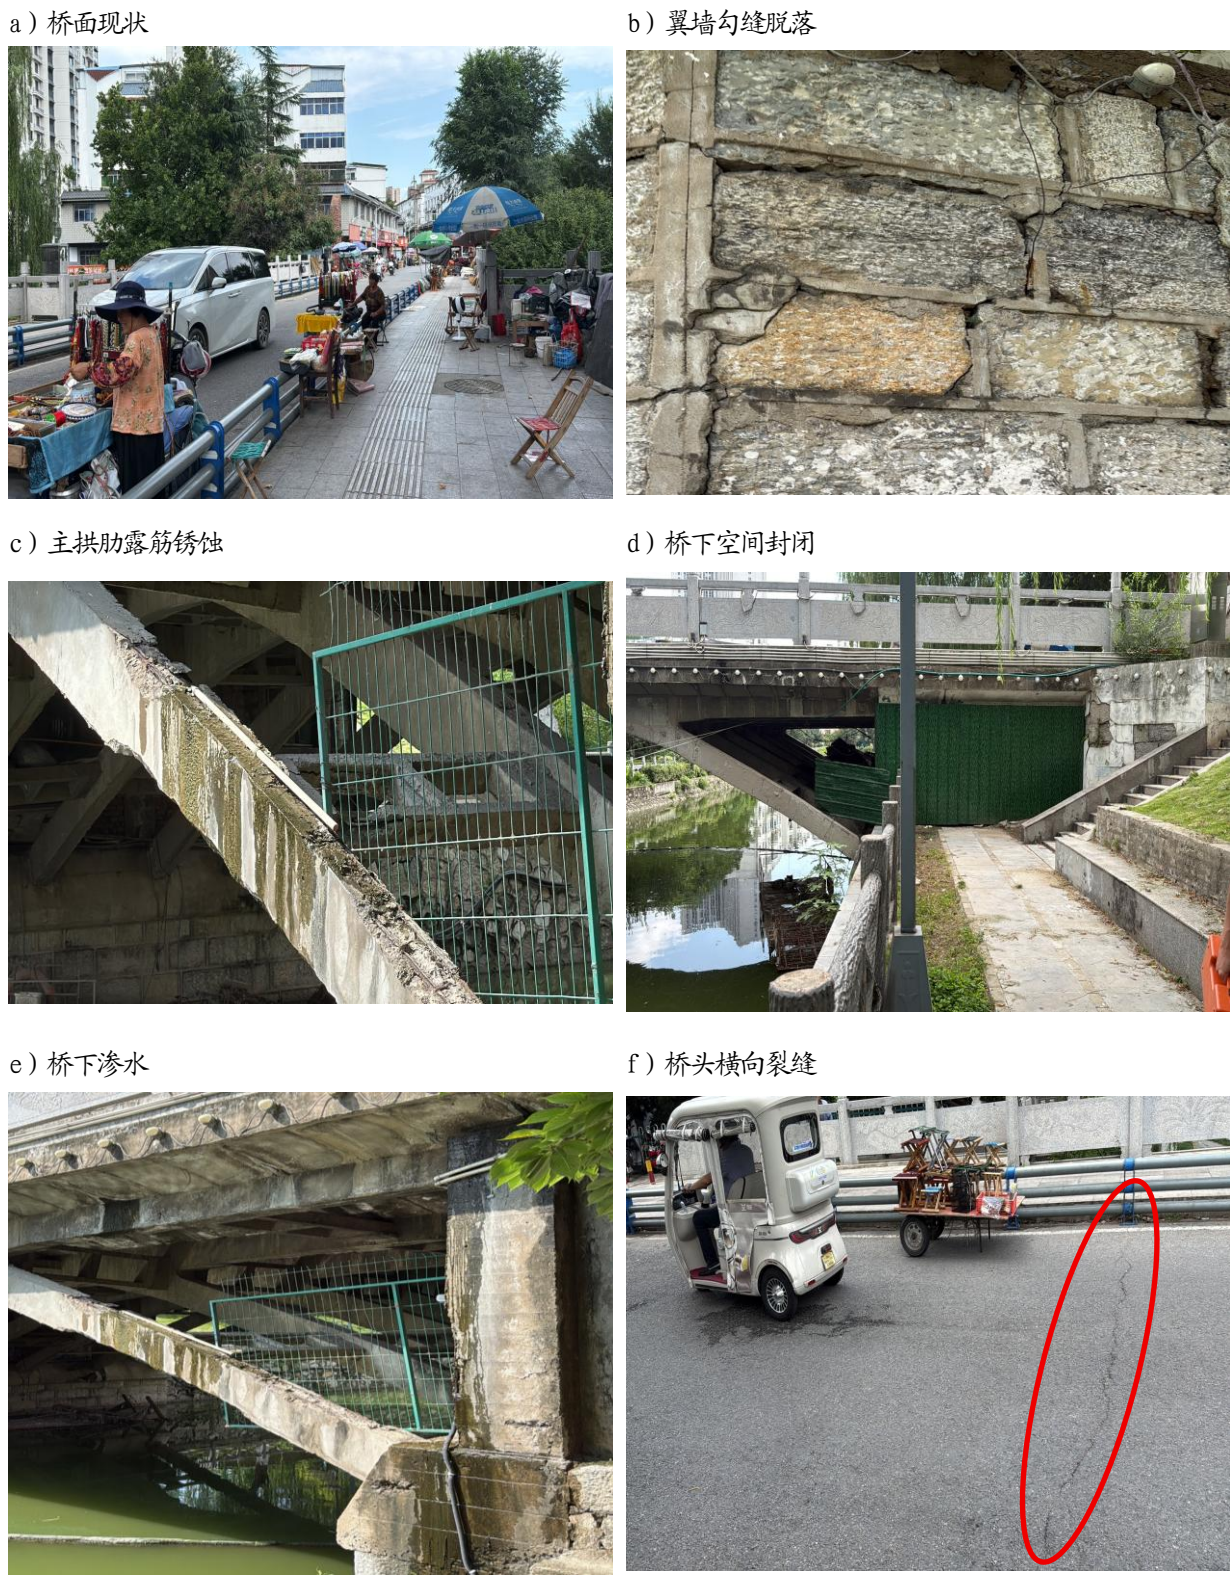
- (1) 桥梁两岸为居民区，桥面存在集市，人流密集，桥下桥台位置被占据已封闭。
- (2) 主拱肋露筋锈蚀普遍，桥台处立柱、横系梁也存在明显的露筋锈蚀；桥梁外翼缘存在明显的雨水冲刷现象。
- (3) 桥台顶存在横向贯通横缝，桥下渗水明显。
- (4) 桥台翼墙勾缝脱落，局部开裂。

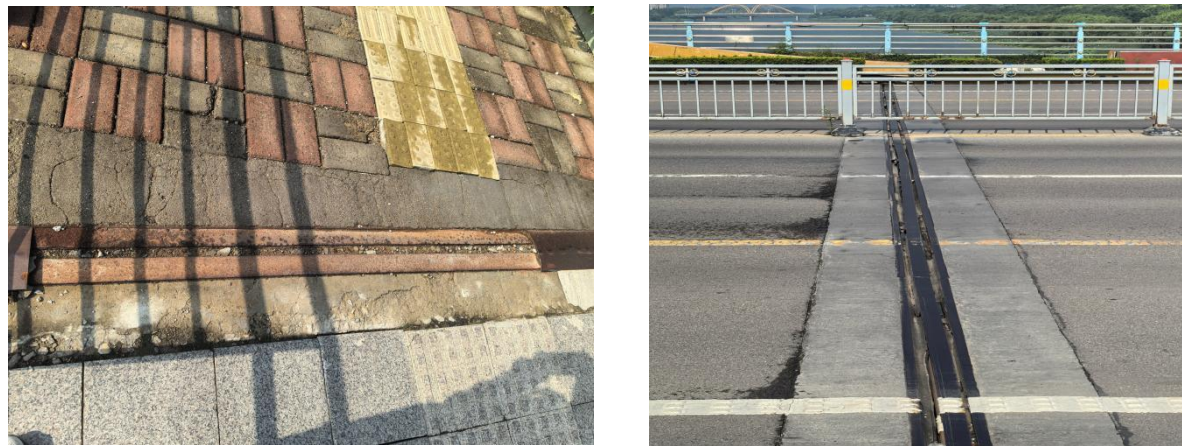
图 4-26 伸缩装置现场照片

- 1) 汴河大桥伸缩装置病害严重。

（3）针对车行道伸缩装置主要存在堵塞、止水带老化、接缝处高差不齐及铺装破碎病害。首先将堵塞伸缩装置全部清理干净；针对止水带老化，更换全桥破损老化橡胶止水带；针对现浇带混凝土破损，清除现浇区接缝处混凝土破损，用环氧树脂砂浆修补找平，保证接缝处路面街接通顺；针对伸缩装置型钢材料曲翘变形病害，更换全部该类病害伸缩装置。针对人行道伸缩装置破损病害。铲除现状人行道伸缩装置，重新安装人行道伸缩装置。

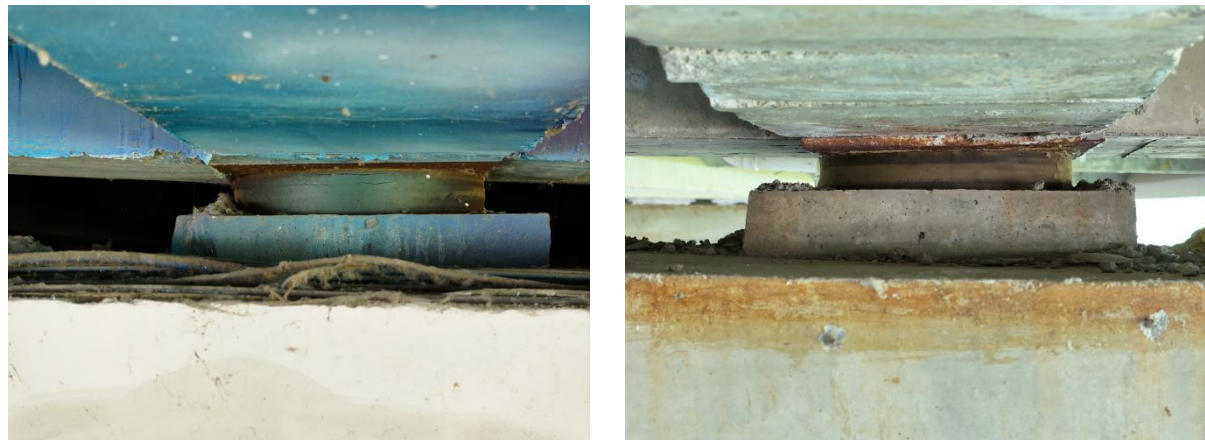
图 4-27 支座变形现场照片

2) 支座变形破损病害
