# 宿州市桥梁维修加固工程

工程编号：2026RQ05-S015

## 施 工 图 设 计

上海瑞桥土木工程咨询有限公司

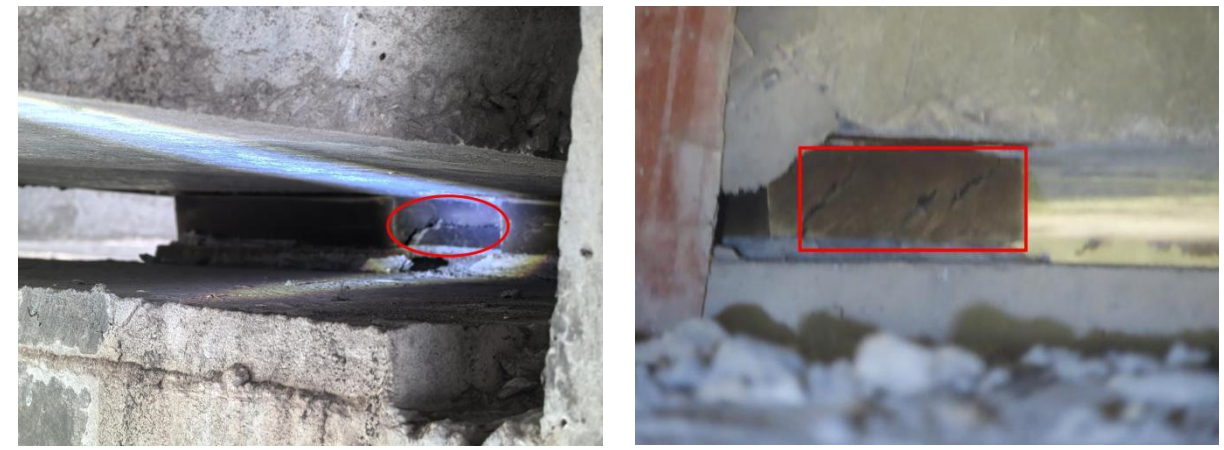
图 5-2 支座体发生剪切变形

现状外环南路桥桥面为双向纵坡,桥梁中心线处桥面为全桥最高点,由于支座体发生剪切变形、而破损开裂等病害,使得支座体竖向压缩量不均匀,梁体在自重作用下沿着支座破坏的剪切面产生平面滑移,最终导致上部梁体偏位病害。

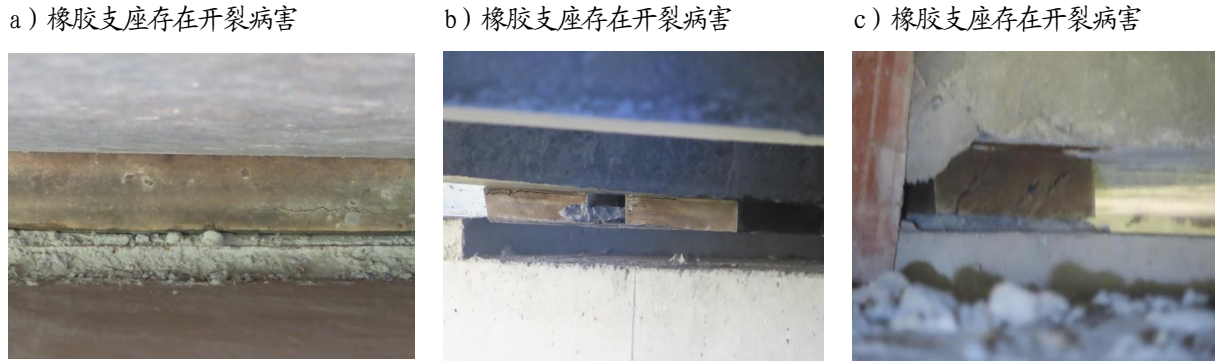
图 5-3 外环南路上跨立交桥支座病害照片

外环南路上跨立交桥和汴河大桥支座均存在支座老化开裂、破损严重等病害。现状外环南路上跨立交桥支座型号为 GJZ150×350×60 板式橡胶支座,据检测报告,外环南路上跨立交桥支座损坏比例约为 44%;现状汴河大桥 30mT 梁支座型号为 GYZ475×75 板式橡胶支座和 GYZF4 350×55 四氟滑板橡胶支座,据检测报告,外环南路上跨立交桥支座损坏比例约为 70%。

现状外环南路上跨立交桥在连续墩顶采用双排支座,相比常规通用图做法其单个支座适应变形能力和竖向承载力相对偏低,在脱空、偏压影响下更容易产生损坏。

外环南路上跨立交桥和汴河大桥建成通车时间较久，桥梁支座从未维修更换，支座服役时间较长，其中外环南路上跨立交桥支座服役时间远超正常使用年限 15 年，支座材质老化引发其变形、开裂及破损等病害。

针对普遍存在的支座剪切变形、老化开裂、稳定性异常、安装偏位病害。维修时对全桥支座进行顶升更换。

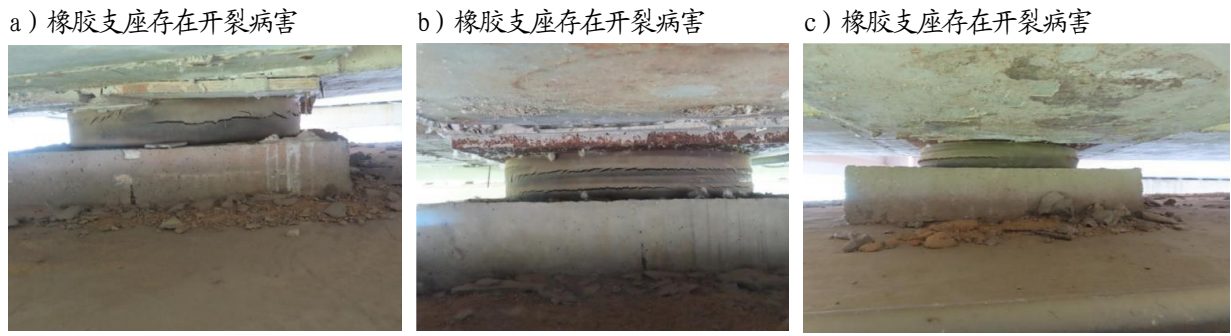
图 5-4 汴河大桥支座病害照片

现状汴河大桥 30mT 梁支座型号为 GJZ475×75 板式橡胶支座和 GJZF4 350×55 四氟滑板橡胶支座，支座体承载力相较于常规 30 米预应力钢筋混凝土连续 T 梁通用图中梁体支反力而言，其承载力偏小，支座处于长时间超负荷工作状态，导致支座体损坏。

针对 30mT 梁普遍存在的支座剪切变形、老化开裂、支座脱空、安装偏位病害。维修时对第一、三联支座进行顶升更换。

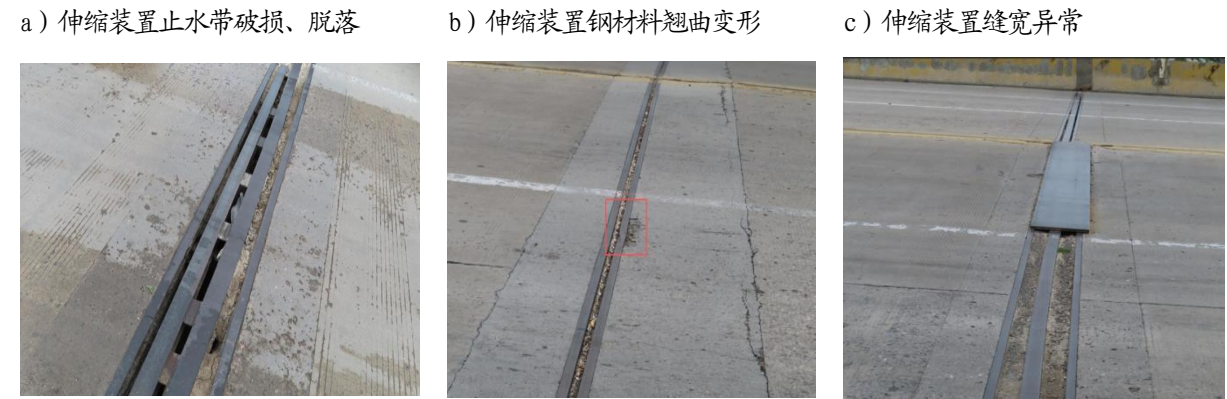
图 5-5 外环南路上跨立交桥伸缩装置病害照片

外环南路上跨立交桥、汴河大桥及东三环上跨立交桥存在伸缩装置缝宽异常、止水带老化破损、型钢变形严重等病害。现状外环南路上跨立交桥两侧桥台伸缩装置装置型号为 D80 模数式伸缩装置、其余均为 D160 模数式伸缩装置；现状汴河大桥两侧桥台伸缩装置装置型号为 D80 模数式伸缩装置、其余均为 D160 模数式伸缩装置；现状东三环上跨立交桥两侧桥台伸缩装置装置型号为 D80 模数式伸缩装置、其余均为 D160 模数式伸缩装置。

梁体偏位，使得桥墩处伸缩装置装置拉裂、型钢变形、止水带破损严重，桥台处伸缩装置压缩，伸缩装置缝宽异常，型钢变形。

现状伸缩装置服役时间较久，堵塞较多，止水带材质老化，伸缩装置型钢在车辆荷载作用下变形较大，伸缩装置现浇带混凝土破损严重。

由于本桥主梁发生偏位，伸缩装置或被挤压或被拉伸，导致横向伸缩装置病害严重，梁体顶升前清理伸缩装置中泥沙杂质，拆除现状伸缩装置中的止水带，待全桥梁体顶推复原后，破除混凝土现浇带，拆除既有伸缩装置装置，更换伸缩装置装置，再重新浇筑伸缩装置现浇带。

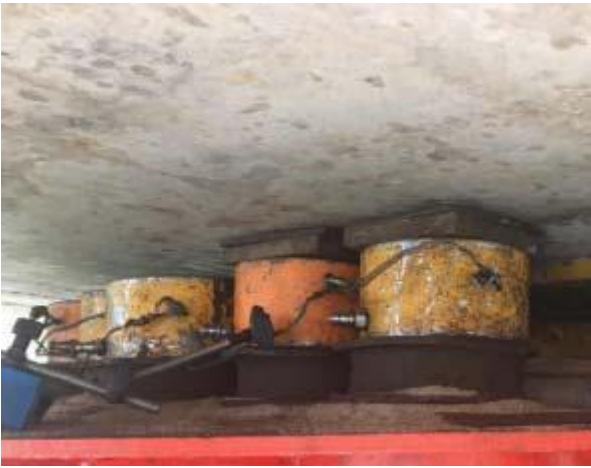
图 7-4 梁体顶升

设置临时滑道目的，是在纠偏水平顶推的作用下，上部主梁能在设定的临时推移面上以较小的摩阻力按所要求的方向滑移。临时滑道由聚四氟乙烯板和不锈钢板组成，并加入 5201 硅脂润滑，滑道长度根据纠偏数据和现场放样确定，滑道前后端各有一段斜面，斜面接口采用圆弧过渡，与梁底交角 2~3°，不可用折线衔接。安装方法：千斤顶顶面至梁底依次设置下钢板、四氟滑板、不锈钢板、上钢板，四氟滑板与下钢板粘贴，不锈钢板与上钢板焊接固定，不锈钢板与四氟滑板间润滑，上钢板与梁底采用结构胶粘贴并调平。上钢板与不锈钢板尺寸应超出下钢板，不小于实际控制顶推量，且上钢板应与梁底粘贴密实不得脱空。

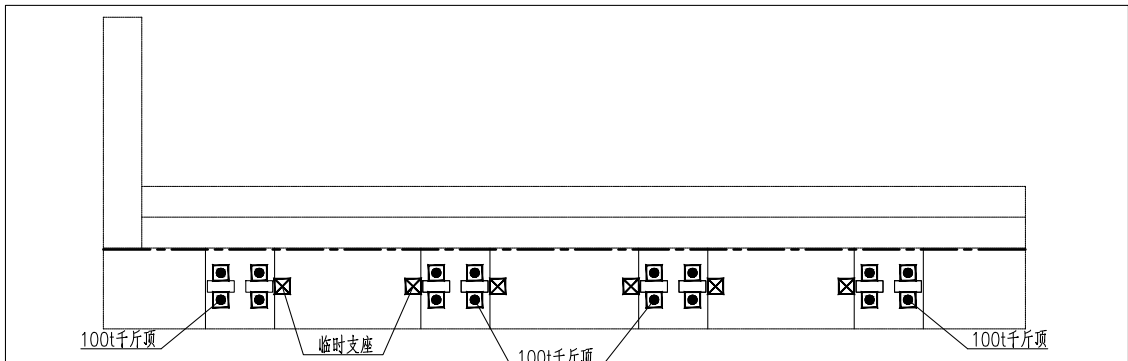
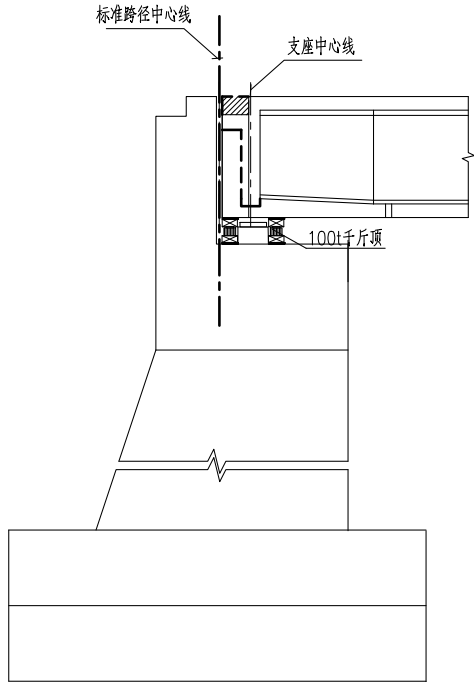
桥台支座更换平面布置图

- 1) 本图尺寸均以cm计。
- 2) 支座更换时原垫石应尽量利用，当垫石平面尺寸不足或原垫石浇筑质量较差时，可全部凿除后采用超早强高强无收缩灌浆料重新浇筑。
- 3) 千斤顶及监控设备应进行全数标定，施工前应安装调试正常。
- 4) 总支承高度 $H=B$ （原梁底楔块及预埋钢板中心厚度）+ $h$ （原支座压缩后高度；对于滑板橡胶支座，包含上下钢板厚度）+ $A$ （原支座垫石中心高度）+ $t$ （增加的钢垫板厚度），施工时以现场实测数据为准。
- 5) 支座顶面水平设置，当有纵坡时，通过与支座上钢板焊接的钢垫板予以调整。
- 6) 支座复合橡胶原材料热空气老化性能应满足：70℃×1008h后，硬度变化0~10，拉伸强度最大变化率-15%，扯断伸长最大变化率-20%；耐臭氧老化性能应满足：臭氧浓度200pphm，拉伸20%，40℃×384h，试样表面无龟裂。
- 7) 成品支座热空气老化性能应满足：70℃×288h后，抗剪弹性模量变化值小于±0.15MPa。
- 8) 橡胶原材料热空气老化、耐臭氧老化性能试验及成品支座型式试验须具备国家产品质量检验检测认证机构出具的CMA检验认证报告。
- 9) 成品支座位学性能指标符合《公路桥梁板式橡胶支座》(JT/T 4-2019)的相关要求。
- 10) 千斤顶尺寸规格在满足承载力情况下，尽量选用尺寸较薄的千斤顶，安装位置尽量放在腹板中心线延长线对应的梁底位置

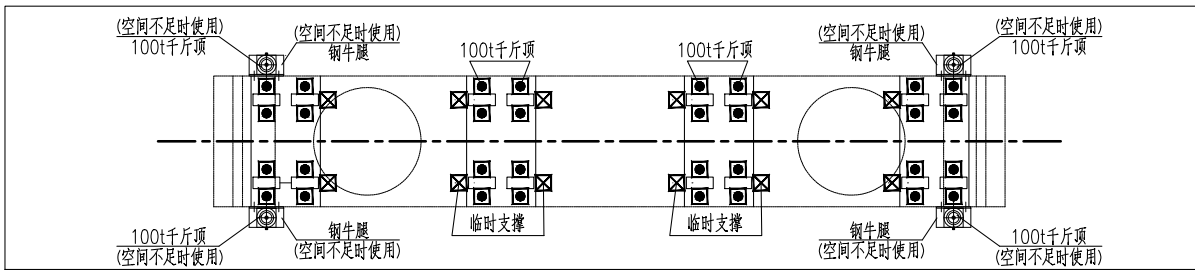
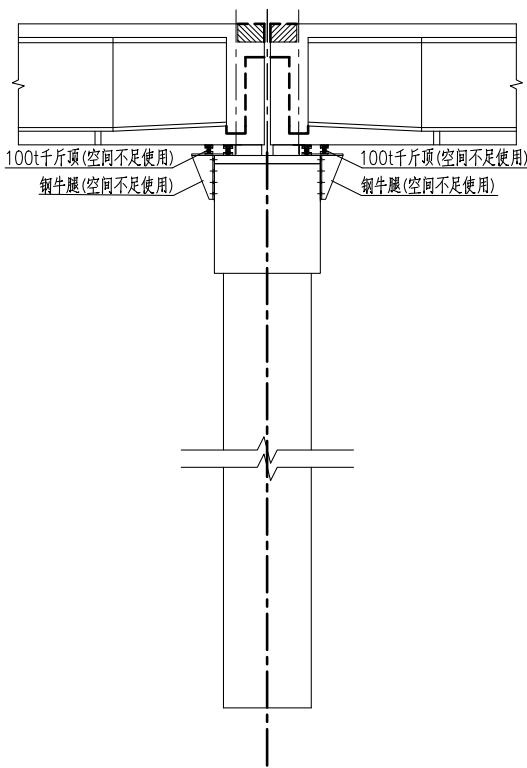
桥墩支座更换平面布置图

- 1) 本图尺寸均以cm计。
- 2) 支座更换时原垫石应尽量利用，当垫石平面尺寸不足或原垫石浇筑质量较差时，可全部凿除后采用超早强高强无收缩灌浆料重新浇筑。
- 3) 千斤顶及监控设备应进行全数标定，施工前应安装调试正常。
- 4) 总支承高度 $H=B$ （原梁底楔块及预埋钢板中心厚度）+ $h$ （原支座压缩后高度；对于滑板橡胶支座，包含上下钢板厚度）+ $A$ （原支座垫石中心高度）+ $t$ （增加的钢垫板厚度），施工时以现场实测数据为准。
- 5) 支座顶面水平设置，当有纵坡时，通过与支座上钢板焊接的钢垫板予以调整。
- 6) 支座复合橡胶原材料热空气老化性能应满足：70℃×1008h后，硬度变化0~10，拉伸强度最大变化率-15%，扯断伸长最大变化率-20%；耐臭氧老化性能应满足：臭氧浓度200pphm，拉伸20%，40℃×384h，试样表面无龟裂。
- 7) 成品支座热空气老化性能应满足：70℃×288h后，抗剪弹性模量变化值小于±0.15MPa。
- 8) 橡胶原材料热空气老化、耐臭氧老化性能试验及成品支座型式试验须具备国家产品质量检验检测认证机构出具的CMA检验认证报告。
- 9) 成品支座力学性能指标符合《公路桥梁板式橡胶支座》(JT/T 4-2019)的相关要求。
- 10) 本图支座顶升立面图中主梁结构仅为示意，施工时以现场实际主梁结构为准。
- 11) 优先在盖梁和垫石顶面布置千斤顶，无合适空间时再考虑增设钢牛腿，钢牛腿锚固螺栓采用8.8级特殊倒锥形化学锚栓。
- 12) 千斤顶尺寸规格在满足承载力情况下，尽量选用尺寸较薄的千斤顶，安装位置尽量放在腹板中心线延长线对应的梁底位置。

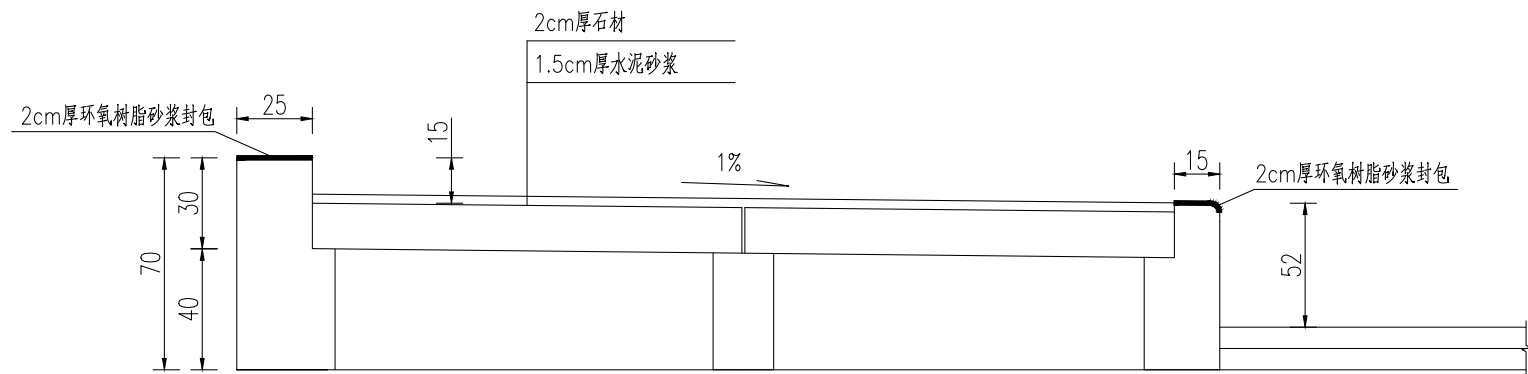
人行道板外形图  
(1:25)

- 1) 本图尺寸均以cm计。
- 2) 本图针对栏杆底座及路缘石混凝土破损，首先彻底清除结构破损、剥落的松散混凝土，清除钢筋锈迹，涂刷钢筋阻锈剂，用2cm厚环氧树脂砂浆在人行道栏杆基座面层及路缘石面层找平修补，提高栏杆基座及路缘石的耐久性，再用环氧树脂砂浆对其它破损混凝土部位进行补强。
- 3) 面层找修补后，栏杆底座及路缘石钢筋保护层厚度不应小于25mm。

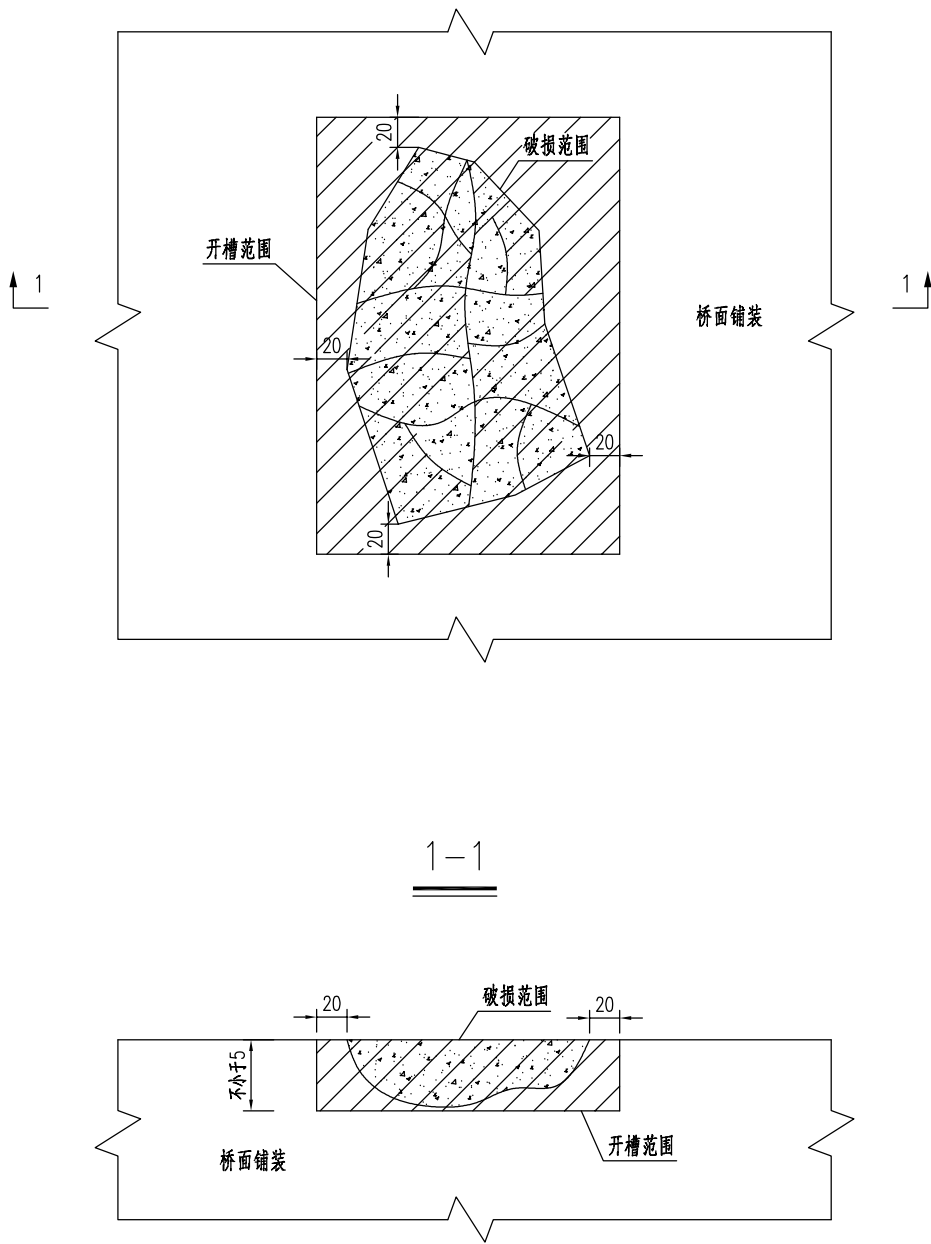
桥面铺装局部开槽示意图

- 1) 本图尺寸以cm计。
- 2) 对于破损部位开设矩形槽，开槽轮廓线应与桥梁中心线平行或垂直。
- 3) 开槽深度应达到破碎层底部，开槽平面区域每边至少超过破损范围20cm。
- 4) 应彻底清除槽内混凝土或沥青料，保证槽底平整。
- 5) 破损范围大于20cm，深度大于5cm应加入骨料。

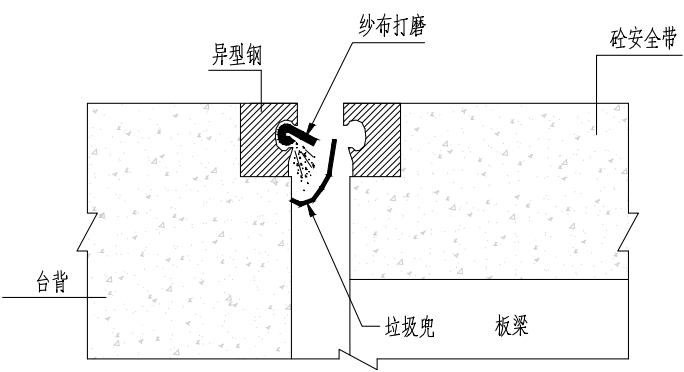
- 1) 步骤一：扫把或其他工具把胶条上面的杂物清理干净，不要把杂物掉入梁板缝隙中妨碍支座的使用寿命。
- 步骤二：用专用工具从一端开始拆除损坏的胶条(不要损坏型钢)。拆除后检查一下型钢内侧槽内有无胶条或其他杂物。
- 步骤三：用细砂布打磨槽肉以防刺破新的胶条；打磨后的型钢应满涂富锌漆，厚度80um。
- 步骤四：新胶条到场后先检查规格，表面是否有露洞。把胶条从一端开始平铺在伸缩缝中间,用专用工具先把胶条一端放入型钢槽内，往上翘力不要损伤胶条用大拇指摸一下是否上到位，再把胶条一端用同样的方法卡上去，上完后用手指按一下胶条是否全部上到位。
- 步骤五：橡胶条安装就位后，保证不要渗水，确认后把现场清理干净防止杂物进入伸缩缝隙内。
- 2) 橡胶条力学性能应满足中华人民共和国行业标准《公路桥梁伸缩装置通用技术条件》（JT T 327-2016）的相关要求。
- 3) 此通用图适用于外环南路上跨立交桥纵向伸缩缝、汴河大桥横向伸缩缝及东三环上跨立交桥横向伸缩缝止水带安装。

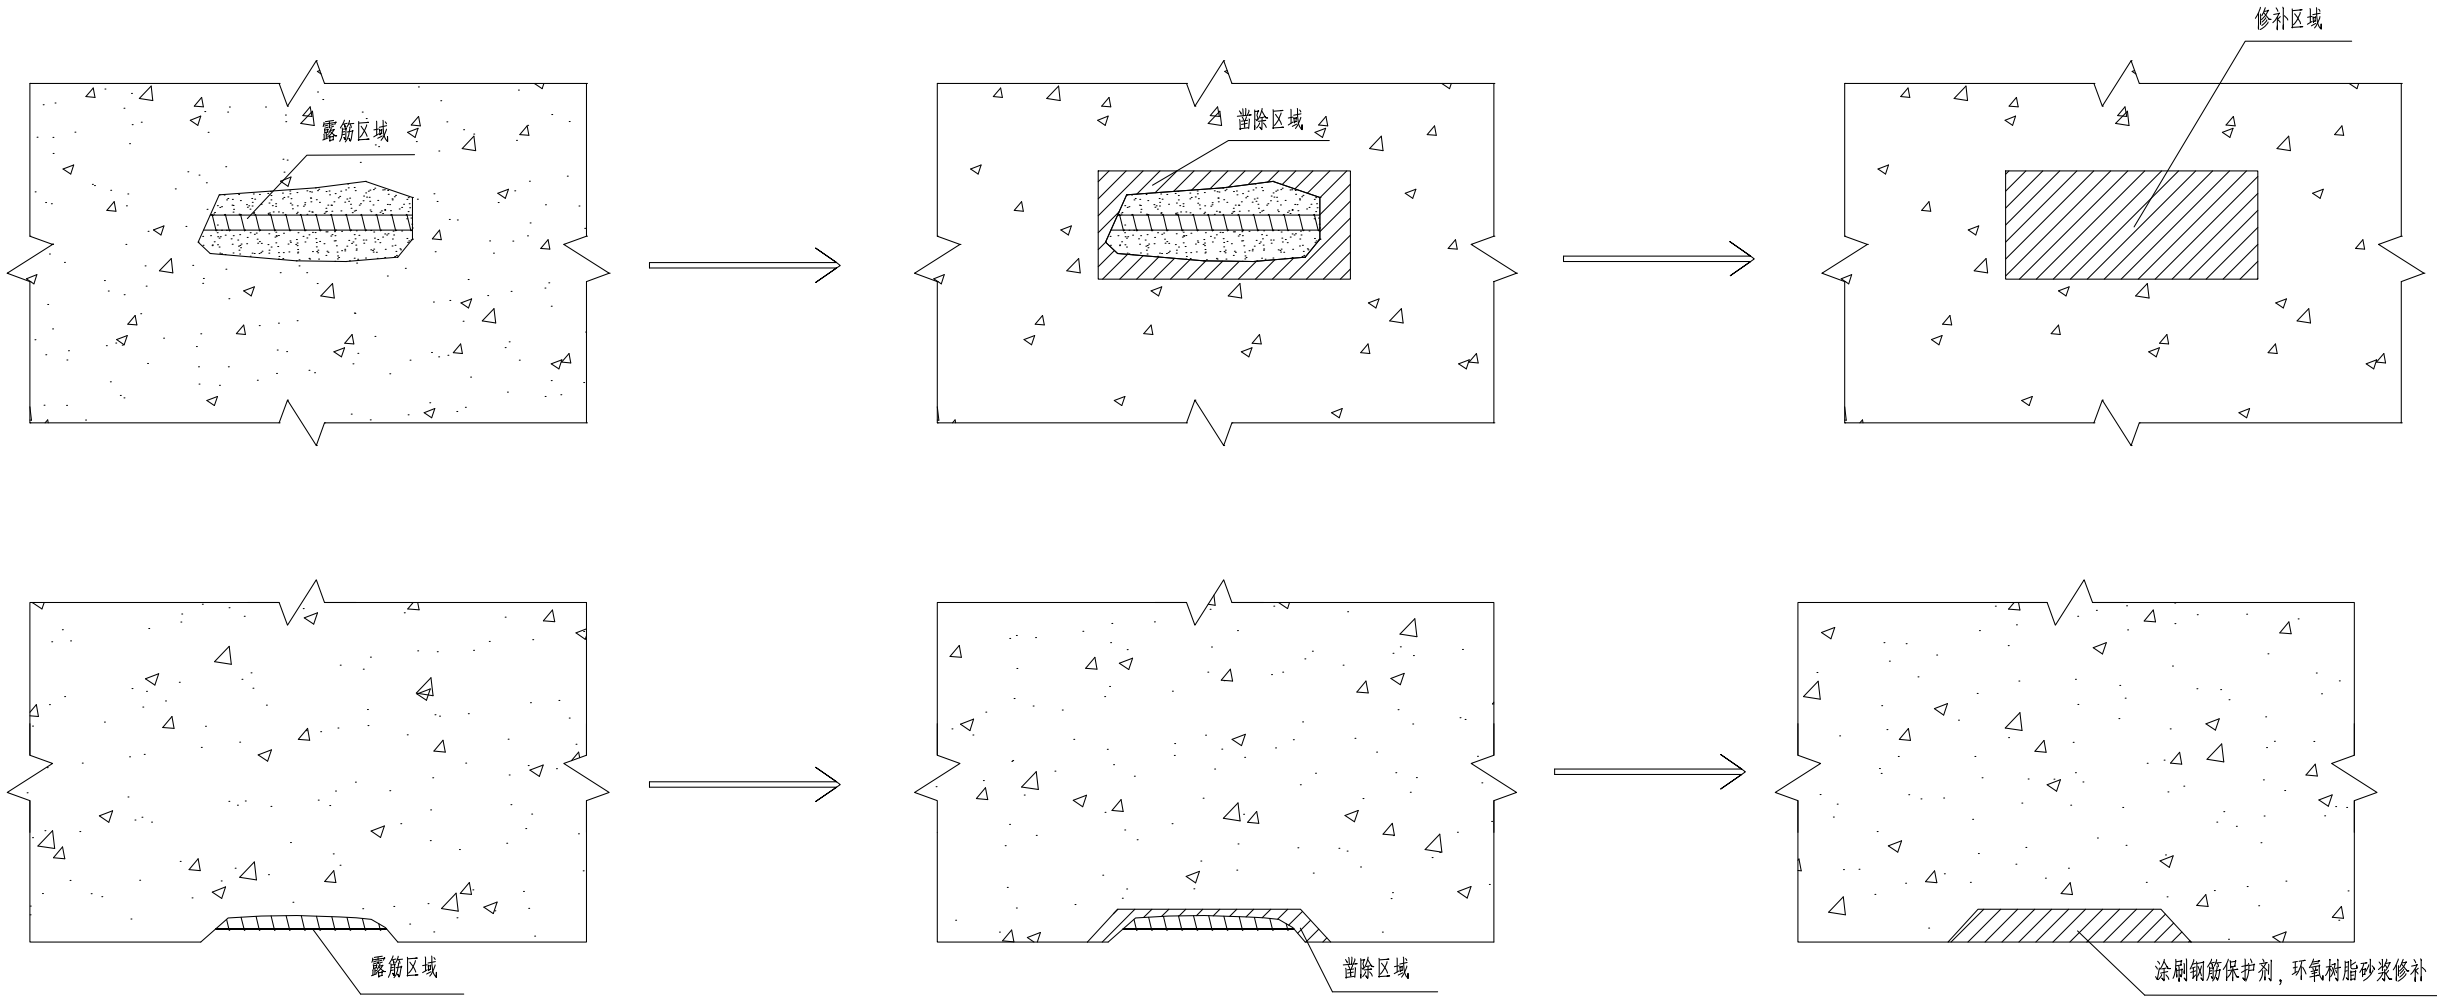
钢筋防锈阻锈通破损示意图

采用人工凿除或者高速射水法清理混凝土松散部分，使该部位露出坚硬密实的部分，清理外露钢筋表面氧化层，使之露出光洁部分。

对外露的钢筋涂刷钢筋保护剂，采用环氧树脂砂浆对混凝土破损部位进行修补处理（厚度≥25mm）。

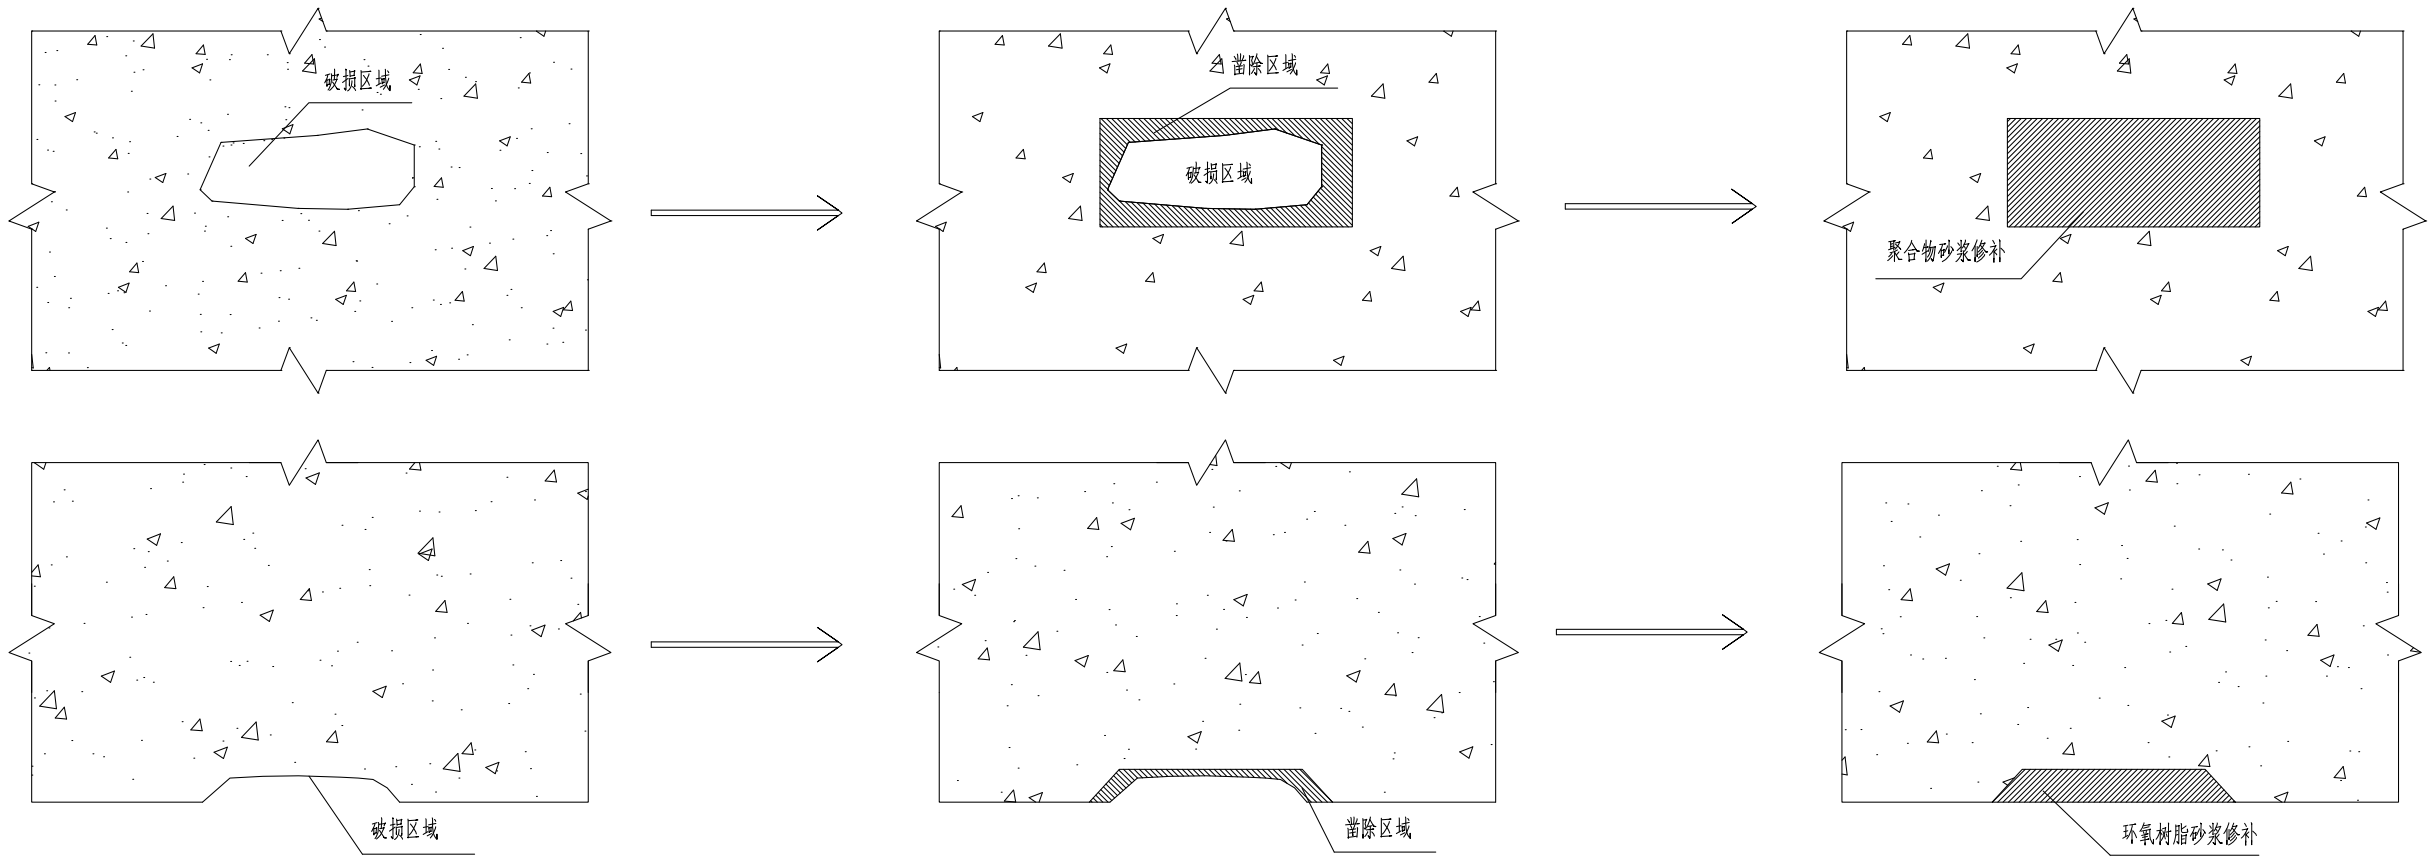
环氧砂浆修补破损示意图

人工凿除松散污损部分混凝土，直至露出坚硬密实部分，确保修补区域厚度达到5mm以上，不足5mm时凿至5mm，对修补区域边缘进行凿槽处理，避免在修补边缘形成浅薄的边口，清理表面灰尘，用高压水冲洗基面，对基面进行干燥处理。

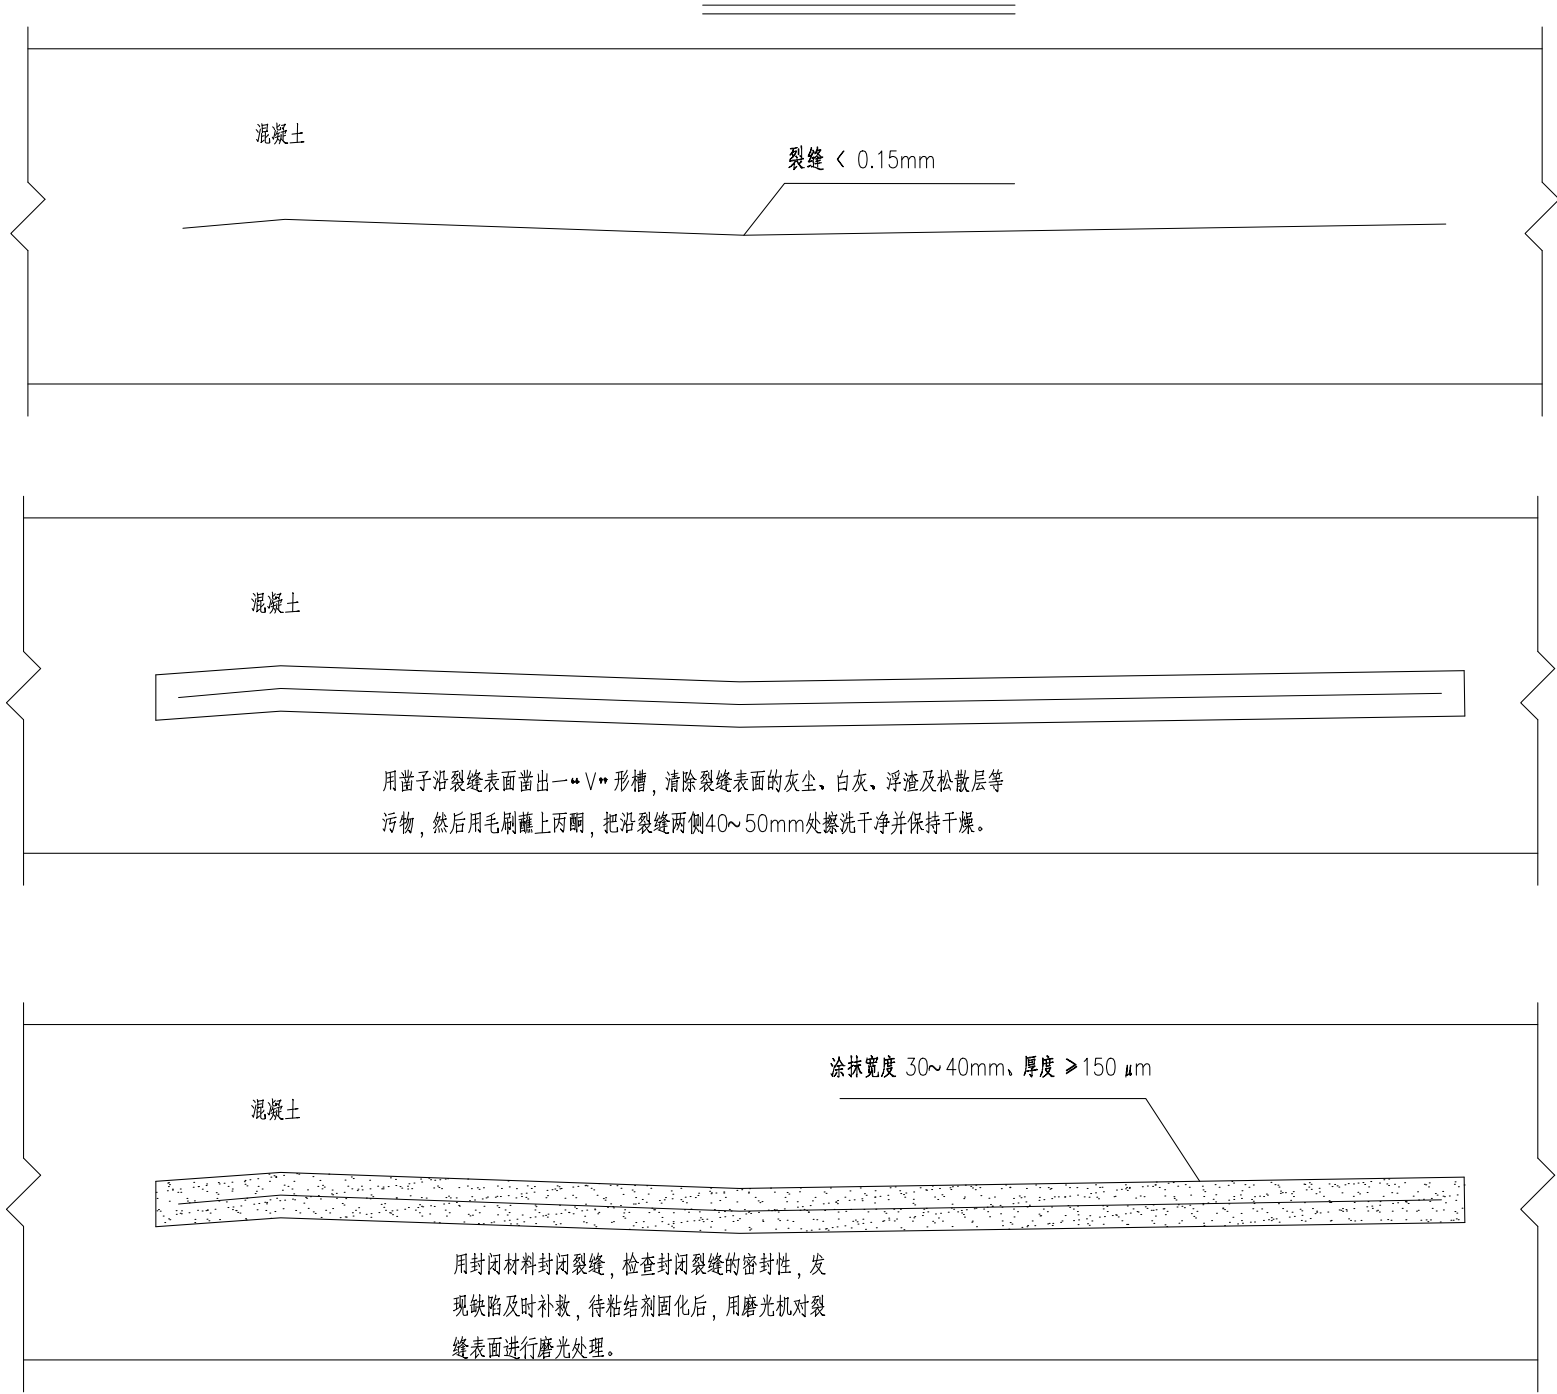
裂缝封闭示意图

1、本图用于对梁体、桥墩台部位裂缝宽度<0.15mm的裂缝进行表面封闭处治。

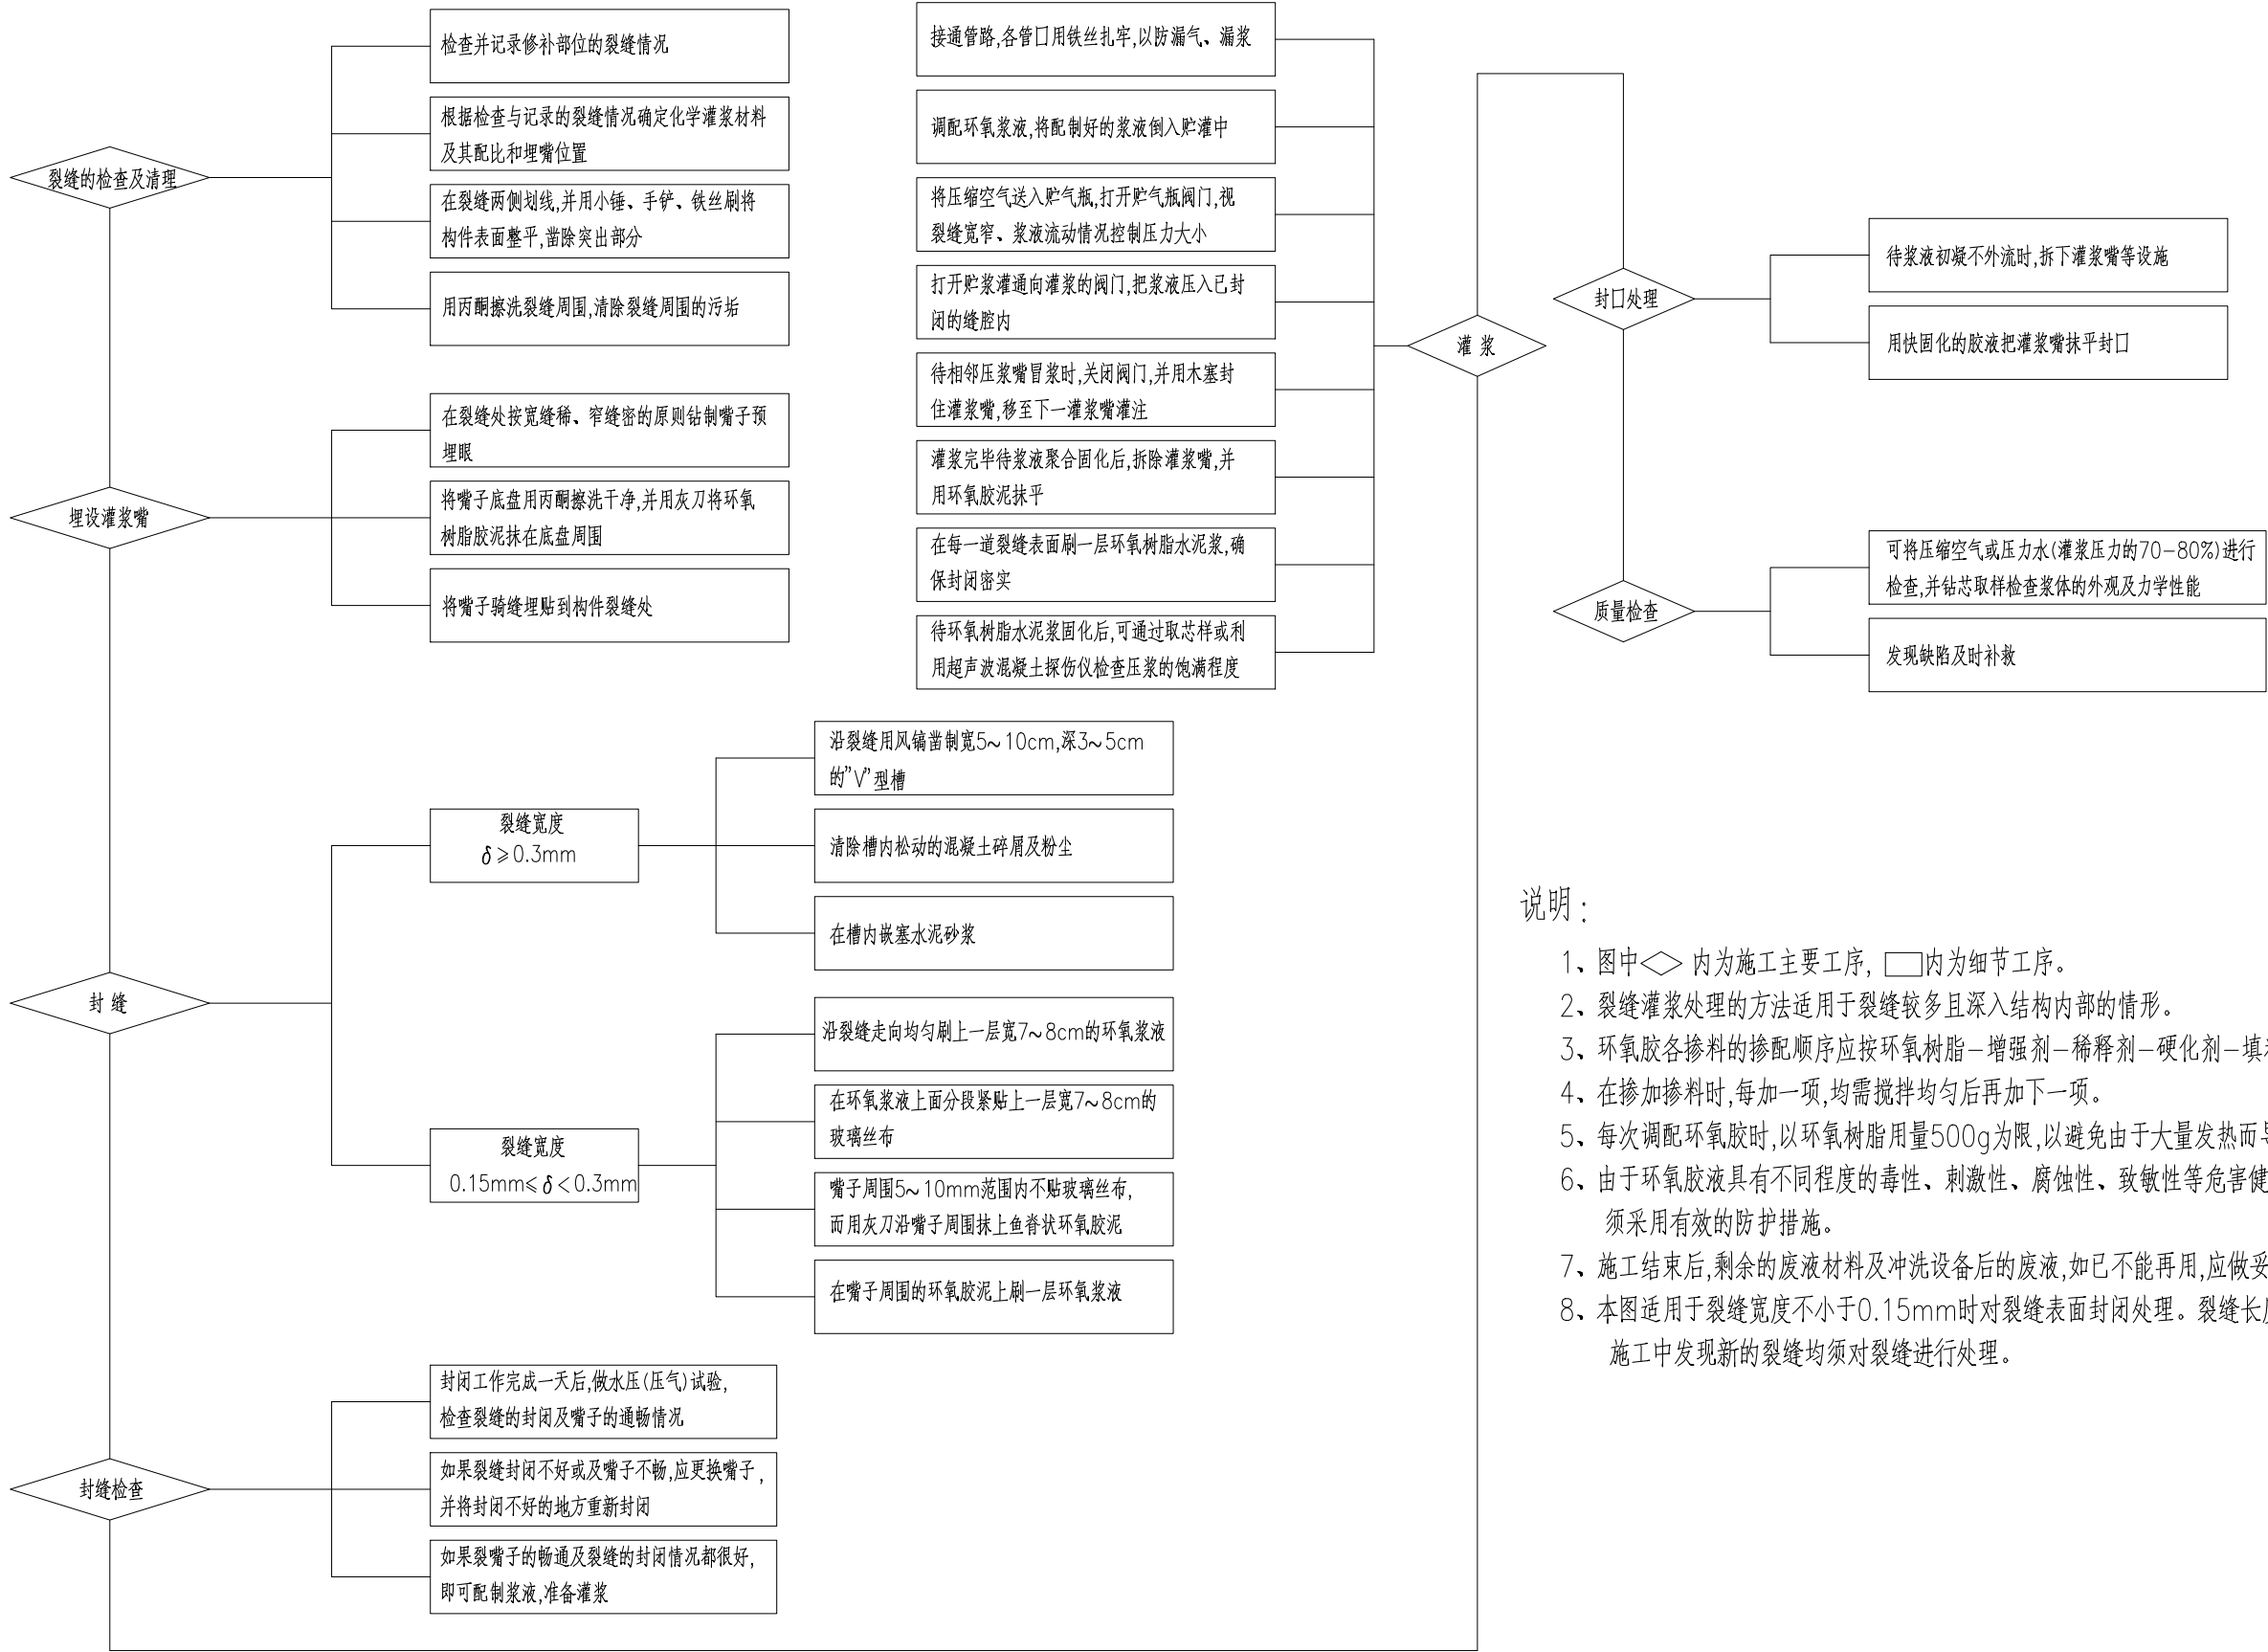
裂缝灌浆处理施工工序图

- 1、图中◇ 内为施工主要工序, □ 内为细节工序。
- 2、裂缝灌浆处理的方法适用于裂缝较多且深入结构内部的情形。
- 3、环氧胶各掺料的掺配顺序应按环氧树脂—增强剂—稀释剂—硬化剂—填料的次序进行。
- 4、在掺加掺料时,每加一项,均需搅拌均匀后再加下一项。
- 5、每次调配环氧胶时,以环氧树脂用量500g为限,以避免由于大量发热而导致胶液暴聚。
- 6、由于环氧胶液具有不同程度的毒性、刺激性、腐蚀性、致敏性等危害健康的因素,施工时必须采用有效的防护措施。
- 7、施工结束后,剩余的废液材料及冲洗设备后的废液,如已不能再用,应做妥善处理,以防污染环境。
- 8、本图适用于裂缝宽度不小于0.15mm时对裂缝表面封闭处理。裂缝长度依据检测报告统计,施工中发现新的裂缝均须对裂缝进行处理。

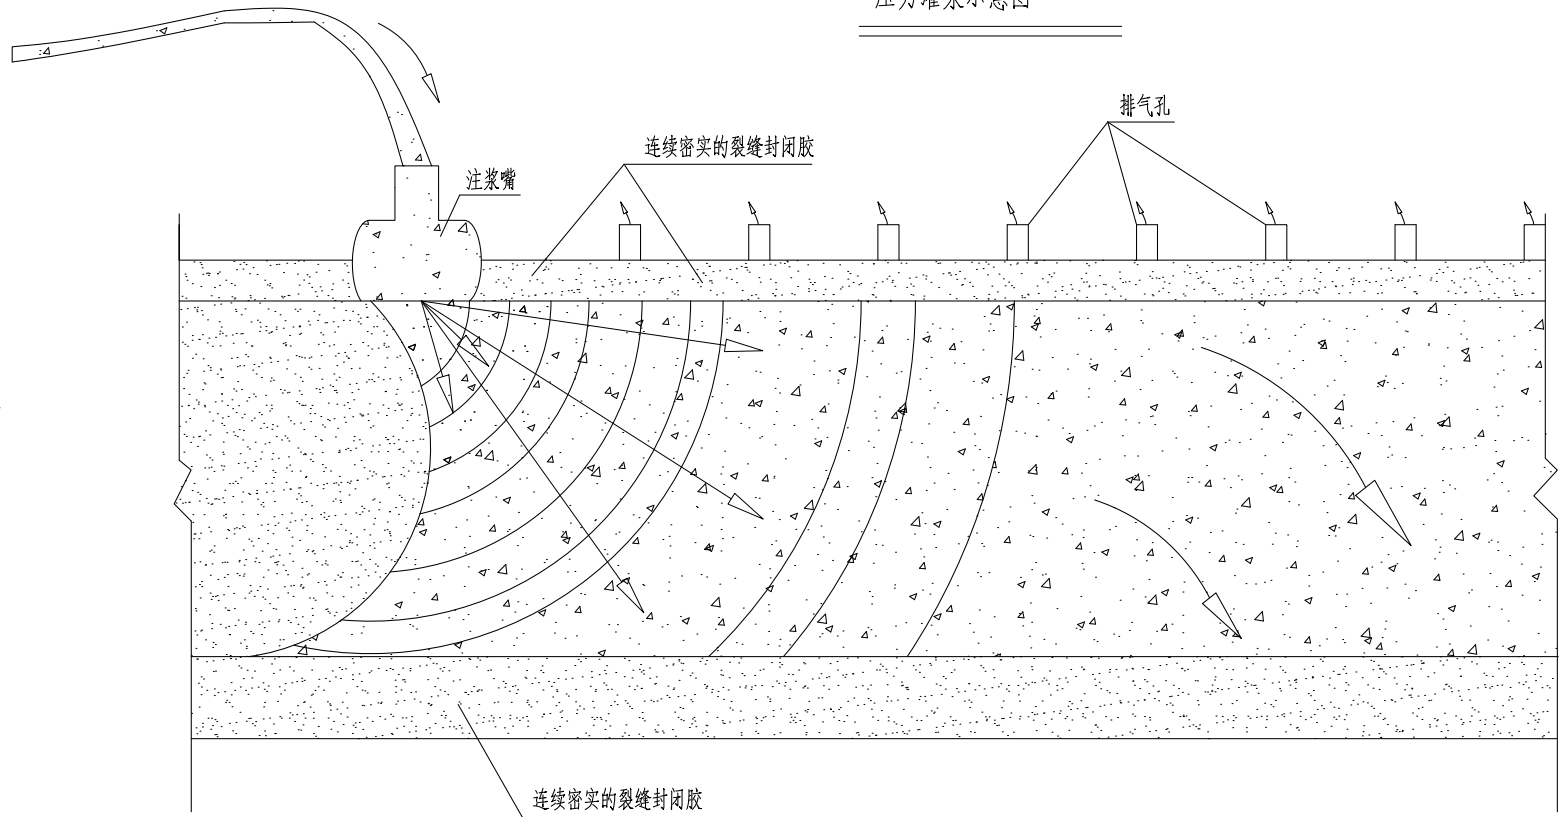
压力灌浆示意图

- 1、本图用于对梁体、桥墩台部位宽度 $\geq 0.15\text{mm}$ 的裂缝进行裂缝压力灌浆封闭处治。
- 2、裂缝处理前先对裂缝表面3-5cm范围的表面混凝土清理干净，避免影响封闭效果。
- 3、封闭表面处理时直接将封闭胶抹在裂缝混凝土表面上，应做到连续无间断，确保裂缝密实。
- 4、裂缝压力灌浆施工工艺详见《裂缝灌浆处理施工工序图》。
- 5、裂缝处理前，应对照检测报告进行复核，如有和检测报告及设计不符时，请及时与业主和设计单位联系。
